# Vyhodnocení efektivity použití figurín v Lipníku nad Bečvou

Publikováno: 27. 4. 2007

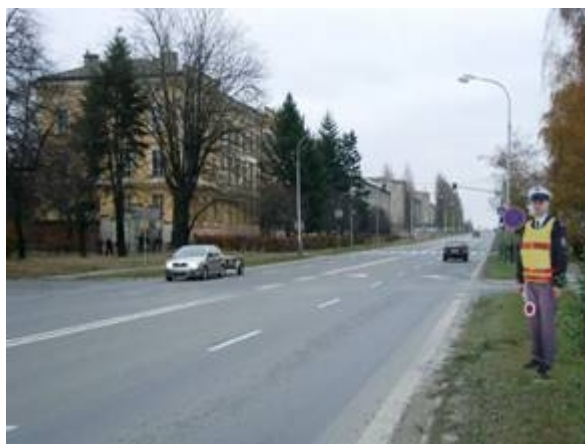
Obr. 4. Poloha lokalit 1 (ulice Hranická) a 2 (ulice Osecká) na silnici I/47

První lokalita (ulice Hranická, obr. 2) se nachází v přímé na vjezdu do obce ve směru od Hranic na Moravě. Figurína se umísťuje ve směru na Hranice cca 90 m před přechodem u budovy ZŠ Hranická,

Druhá lokalita (ulice Osecká, obr. 3) se nachází na vjezdu do obce ve směru od Přerova v dlouhém směrovém oblouku. Figurína se nachází cca 20 m před přechodem u budovy ZŠ Osecká, u křižovatky s ulicí Jiráskovou, ve směru do centra. Komunikace je zde dvoupruhová, dělená přerušovanou bílou čarou s podélným parkováním v obou směrech. Chodníky jsou opět odsazené zeleným pásem. Šířkové uspořádání komunikace je méně velkorysé. Překračování nejvyšší povolené rychlosti je ve srovnání s ulicí Hranickou méně časté.
