# Rizikové faktory na železničních přejezdech ve městech

## Úvod

## Shrnutí frekventovaných bezpečnostních rizik železničních přejezdů ve městech, zjištěných pomocí inspekcí

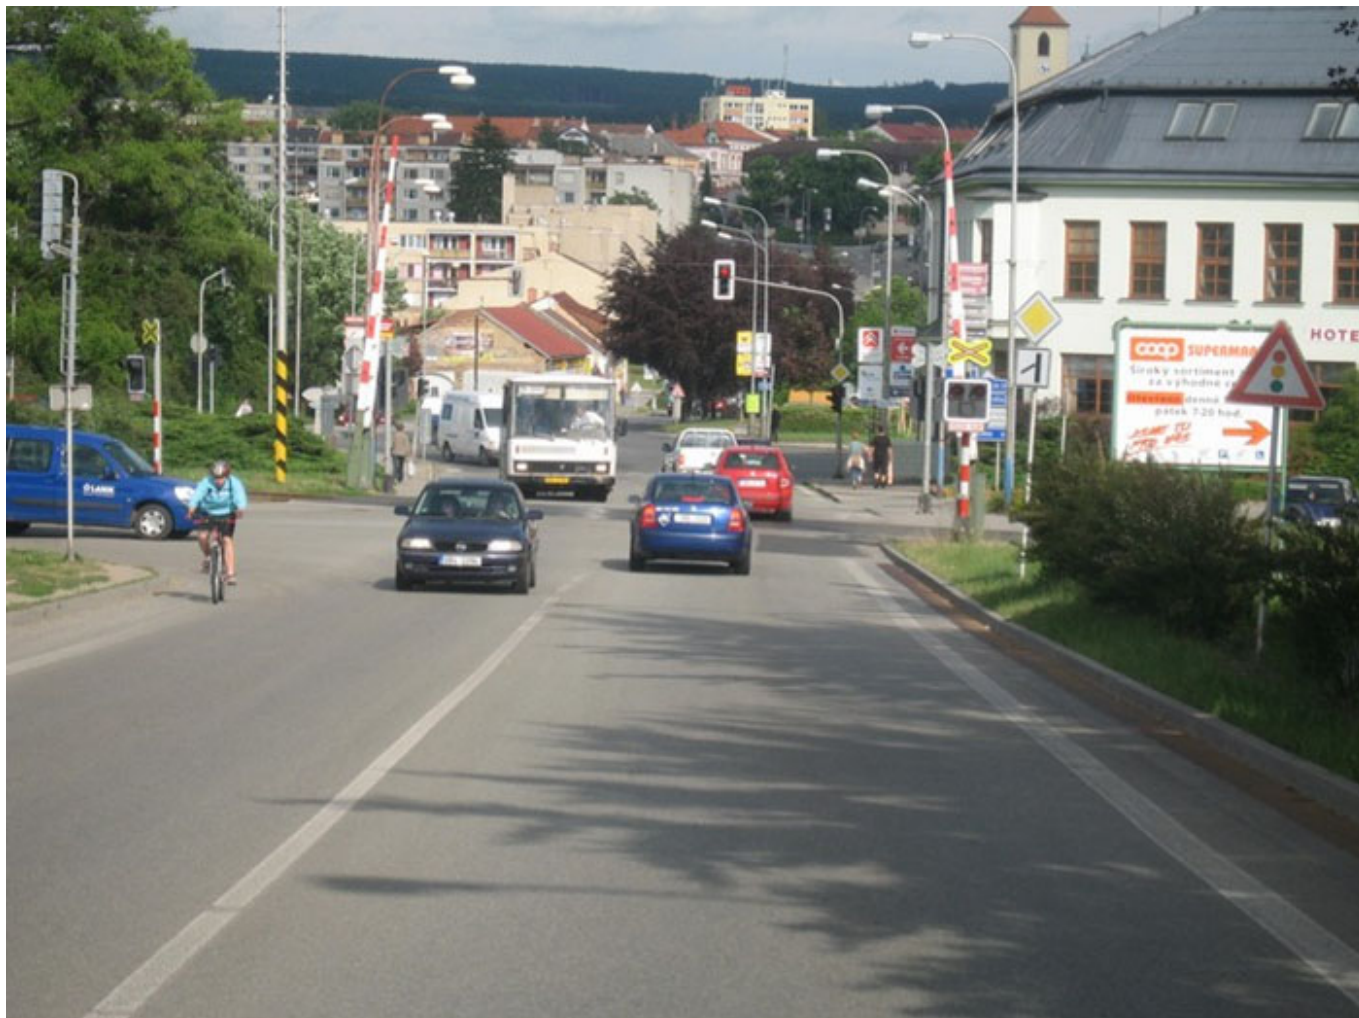
**Obrázek 5b** (animace možného opatření)

6. urychlující podélné linie
7. rozlehlost přejezdu
8. informační přesycení v okolí přejezdu (velké množství informačních obsahů přetěžujících řidiče) **(viz obrázek 5)**

9. nevhodné stavební uspořádání v okolí přejezdu (existence křižovatek, pohledově konfliktní světelné signalizace, atd.), **(viz obrázek 5)**
10. nevhodné výškové vedení pozemní komunikace před přejezdem
