# Vyhodnocení efektivity použití figuríny policisty ve Fulneku

Publikováno: 27. 4. 2007

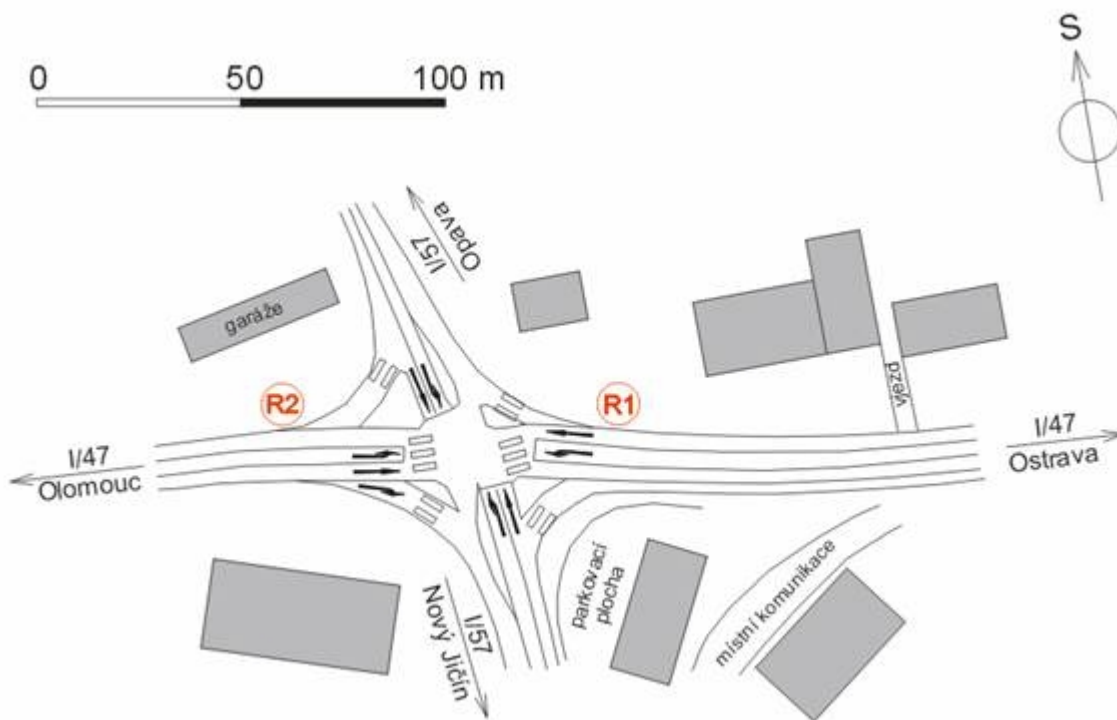
Obrázek 1 - schéma křižovatky silnic I/47 a I/57 - se symboly pozice radarů

Vybraná lokalita se nachází v blízkosti vjezdu do Fulneku od Ostravy. Na schématu je znázorněno umístění radarů a místa odkud byly pořízeny fotografie (část fotografií je umístěna v příloze č. 1). Řidiči často překračují maximální dovolenou rychlost v obci, protože jen pomalu mění svůj styl jízdy při přechodu z extravilánu do intravilánu, což je zde podpořeno sklonovými poměry ve směru od Ostravy (komunikace je v klesání a mírném směrovém oblouku). Oba radary (na schématu R1 a R2) jsou umístěny tak, aby zaznamenávaly rychlost vozidel ve směru od Ostravy.

Rychlosti byly měřeny pomocí automatických radarů, které byly umístěny tak, aby je řidiči nezaregistrovali. Radary byly nastaveny na měření rychlostí vozidel jedoucích ve směru z Ostravy do Olomouce. Jeden radar byl umístěn poblíž vjezdu do obce (komunikace je zde v klesání) a druhý za křižovatkou se silnicí I/57. Měření bylo prováděno ve dvouhodinových intervalech. Při prvním měření nebyla instalována figurína policisty, aby mohl být vyhodnocen její účinek. Pro druhé měření byla figurína instalována na stanovišti č. 2 a při třetím měření na stanovišti č. 1. Rychlost vozidel v oblasti stanoviště č. 2 je ovlivněna vozidly, která přijíždějí z vedlejší silnice (I/57) a do měřicího profilu vjíždějí nižší rychlostí. Přesto je možné efekt použití figuríny sledovat i na tomto profilu.
