# Ochranný ostrůvek u obce Bedřichovice

Publikováno: 27. 4. 2007

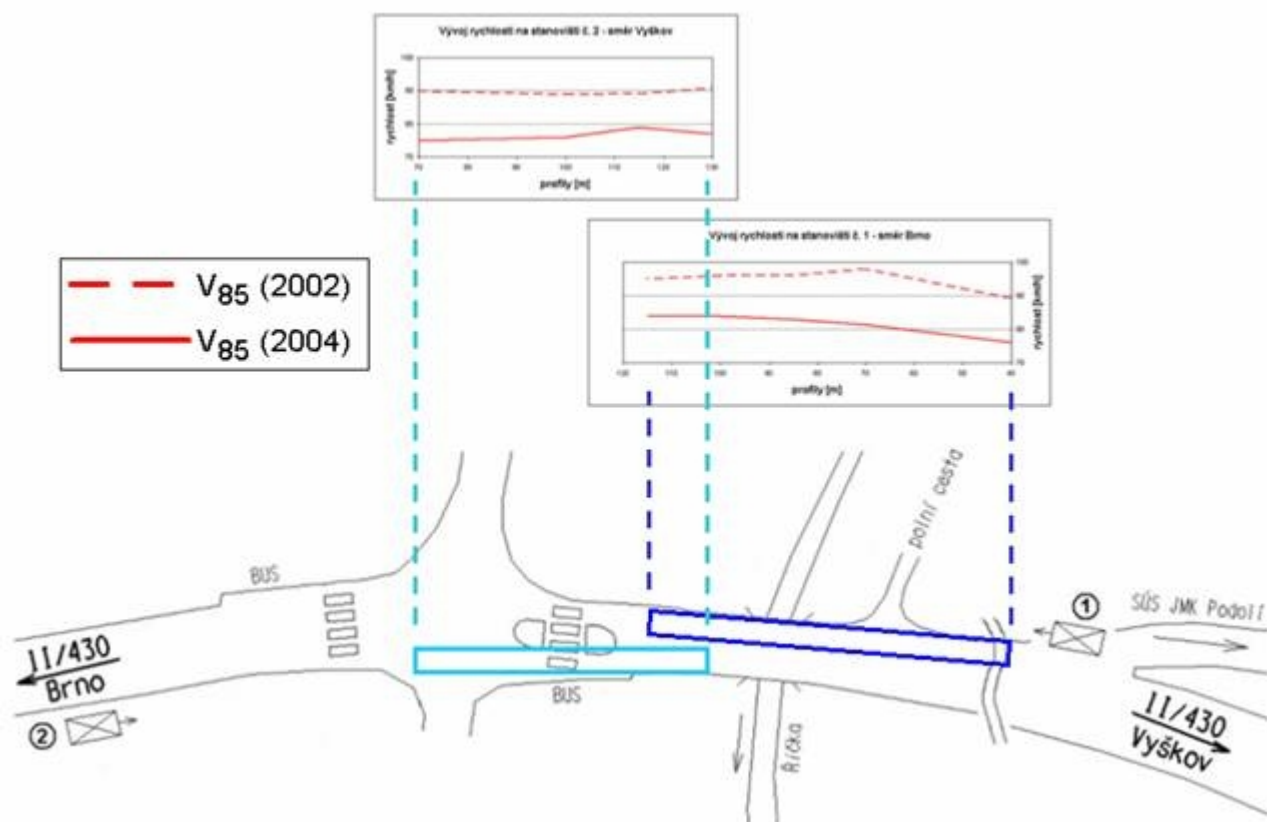
Výsledky měření rychlosti shrnují následující grafy a tabulka. V obrázku jsou grafy vývoje rychlosti V85 na obou stanovištích (stanoviště 1 – vozidla jedoucí na Brno, stanoviště 2 – vozidla jedoucí na Vyškov). Čárkovaně je rychlost před úpravou (2002), plnou čarou po úpravě (2004). Oblasti rozsahu kontinuálního měření rychlosti jsou pro přehlednost znázorněny barevně (směr Vyškov světle modře, směr Brno tmavě modře).

Měření v roce 2004 prokázala snížení rychlosti: např. rychlost V85 uprostřed křižovatky se snížila z 90 km/h (2002) na 75 km/h, tj. o 15 km/h.
