# Ochranný ostrůvek u obce Bedřichovice

V CDV proběhlo v letech 2002 – 2004 sledování dopravně-inženýrských charakteristik a nepřímých ukazatelů bezpečnosti na lokalitě s místním názvem „Pindula“. Jedná se o křižovatku silnic II/430 (Brno – Rousínov – Vyškov), III/37370 (směr Podolí) a III/4171 (směr Bedřichovice) u obce Bedřichovice. Sledování probíhá s cílem zvýšit bezpečnost pěších a cyklistů na řešené křižovatce a navazují na provedené úpravy navržené CDV v roce 2002.

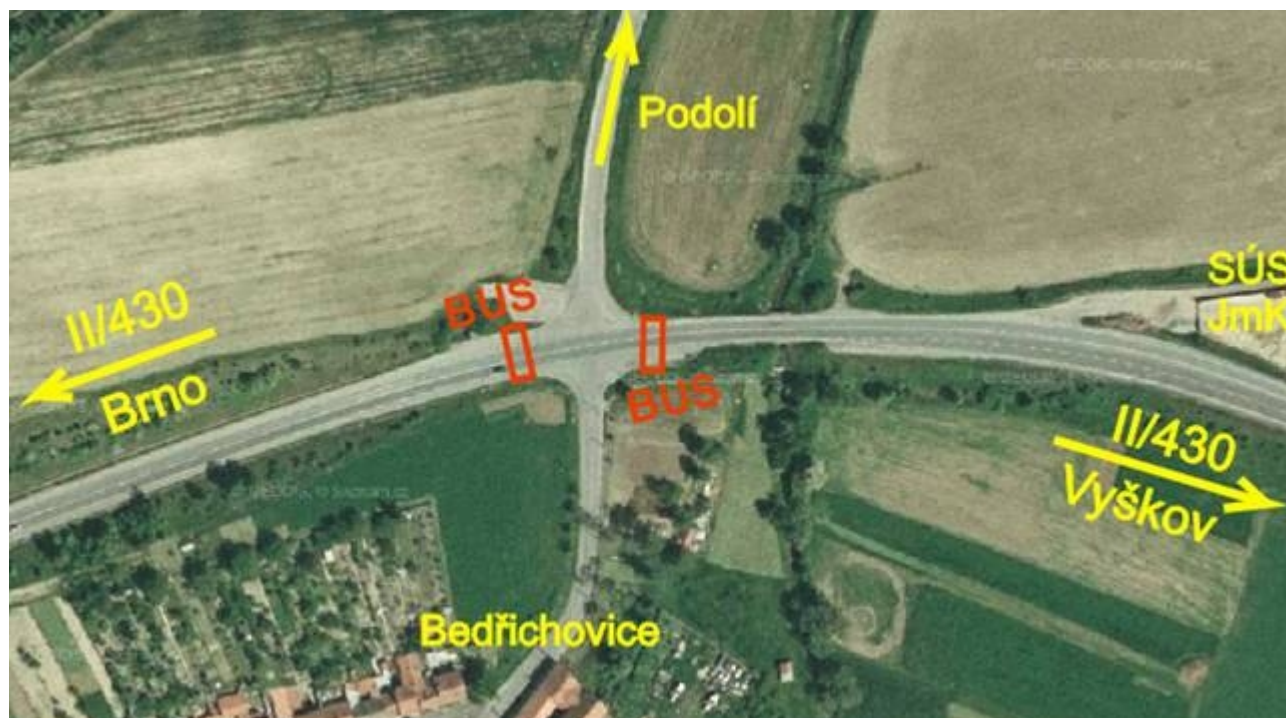
Obr 1: Situace na ortofotomapě – červeně jsou vyznačeny zastávky a přechody pro chodce
