# Vyhodnocení efektivity použití figurín v Lipníku nad Bečvou

Publikováno: 27. 4. 2007

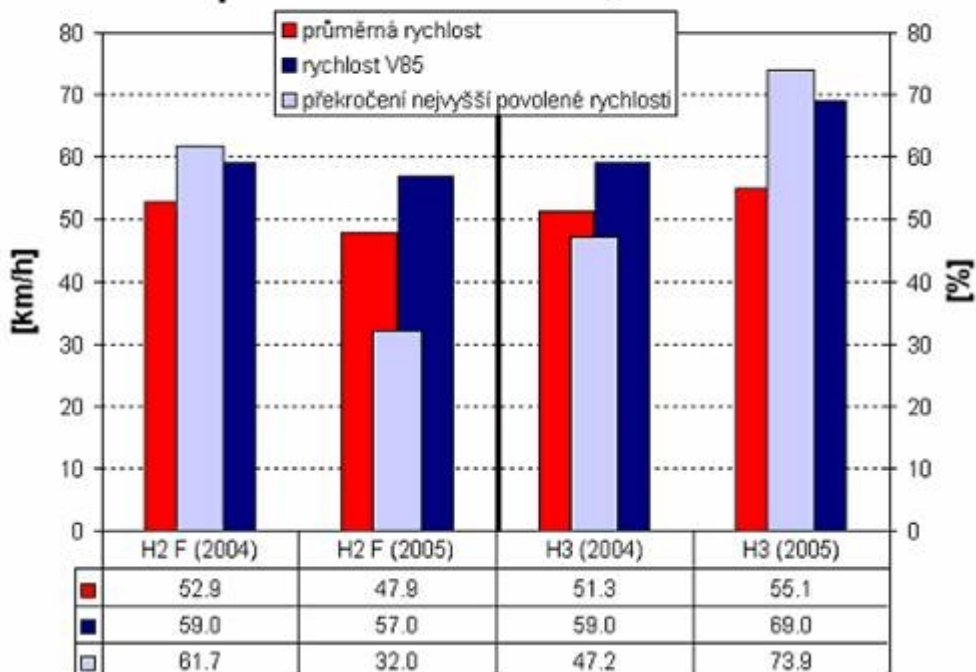
### Hranická profil H2      profil H3

Obr. 8. Grafy a tabulky hodnot průměrné rychlosti, rychlosti V85 a procentuální četnosti překročení nejvyšší povolené rychlosti v profilech H2 a H3 na ulici Hranické (písmeno F označuje měření s figurínou)

U měření H2 F (2005) a H3 (2005) lze sledovat ve směru Hranice díky figuríně snížení rychlosti. To může být zdůvodněno sníženou viditelností při večerním měření, kdy řidiči z opatrnosti jeli nižší rychlostí. Figurína je díky svému reflexnímu povrchu za tmy výraznější. V opačném směru (bez figuríny) se rychlost naopak zvýšila.
