# Vyhodnocení efektivity použití figuríny policisty ve Fulneku

Publikováno: 27. 4. 2007

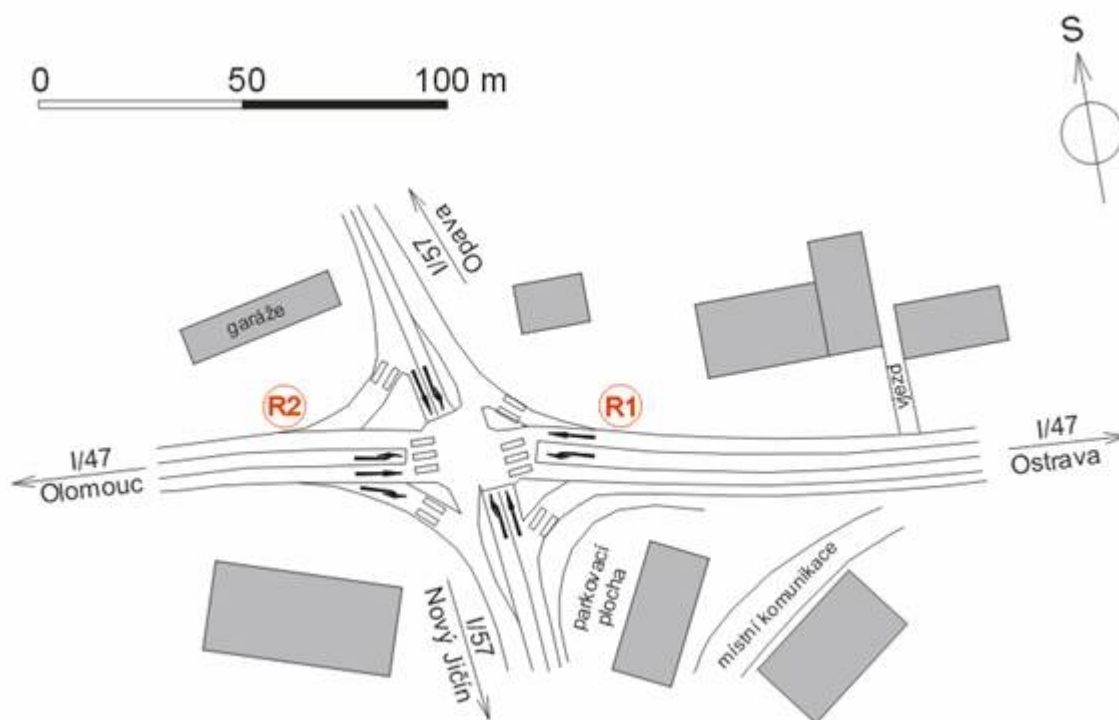
Obrázek 1 - schéma křižovatky silnic I/47 a I/57 - se symboly pozice radarů

Vybraná lokalita se nachází v blízkosti vjezdu do Fulneku od Ostravy. Na schématu je znázorněno umístění radarů a místa odkud byly pořízeny fotografie (část fotografií je umístěna v příloze č. 1). Řidiči často překračují maximální dovolenou rychlost v obci, protože jen pomalu mění svůj styl jízdy při přechodu z extravilánu do intravilánu, což je zde podpořeno sklonovými poměry ve směru od Ostravy (komunikace je v klesání a mírném směrovém oblouku). Oba radary (na schématu R1 a R2) jsou umístěny tak, aby zaznamenávaly rychlost vozidel ve směru od Ostravy.

Rychlosti byly měřeny pomocí automatických radarů, které byly umístěny tak, aby je řidiči nezaregistrovali. Radary byly nastaveny na měření rychlostí vozidel jedoucích ve směru z Ostravy do Olomouce. Jeden radar byl umístěn poblíž vjezdu do obce (komunikace je zde v klesání) a druhý za křižovatkou se silnicí I/57. Měření bylo prováděno ve dvouhodinových intervalech. Při prvním měření nebyla instalována figurína policisty, aby mohl být vyhodnocen její účinek. Pro druhé měření byla figurína instalována na stanovišti č. 2 a při třetím měření na stanovišti č. 1. Rychlost vozidel v oblasti stanoviště č. 2 je ovlivněna vozidly, která přijíždějí z vedlejší silnice (I/57) a do měřicího profilu vjíždějí nižší rychlostí. Přesto je možné efekt použití figuríny sledovat i na tomto profilu.

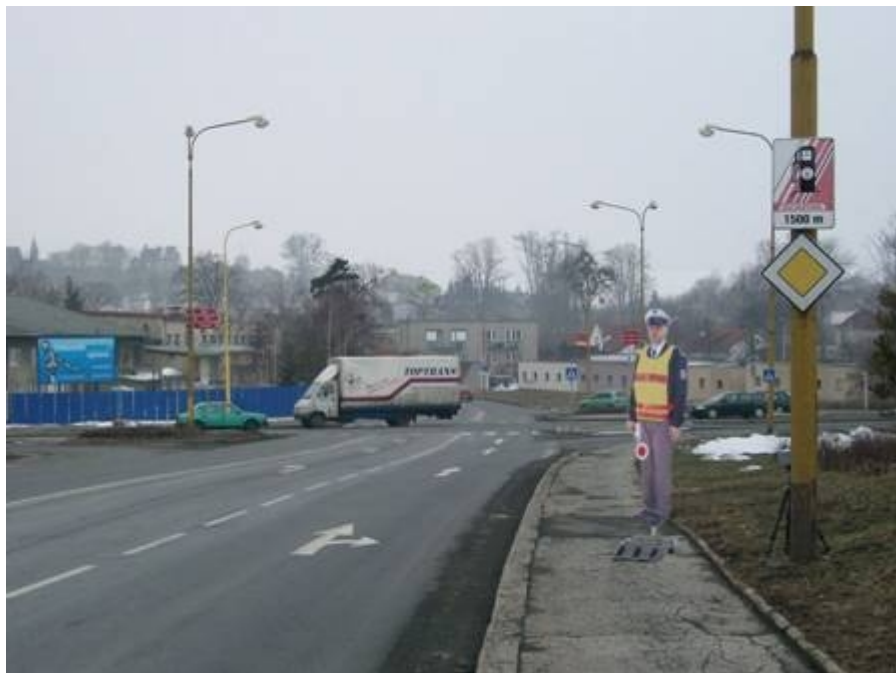
Obrázek 3 – figurína policisty na stanovišti č. 2

Pro druhé měření byla figurína instalována do prostoru za křižovatkou (na stanoviště č. 2). Figurína byla viditelná i z oblasti před křižovatkou u stanoviště č. 1, kde si řidiči nemohli být jisti, zda se nejedná o skutečného policistu. To potvrzují i výsledky, kdy došlo ke snížení rychlosti vozidel o 15 km.h<sup>-1</sup> na stanovišti č. 1 a o 10 km.h<sup>-1</sup> na stanovišti č. 2. Před křižovatkou polovina řidičů dodržela maximální dovolenou rychlost 50 km.h<sup>-1</sup>. Za křižovatkou je rychlost vyšší a je pravděpodobně způsobena „odhalením“ figuríny.

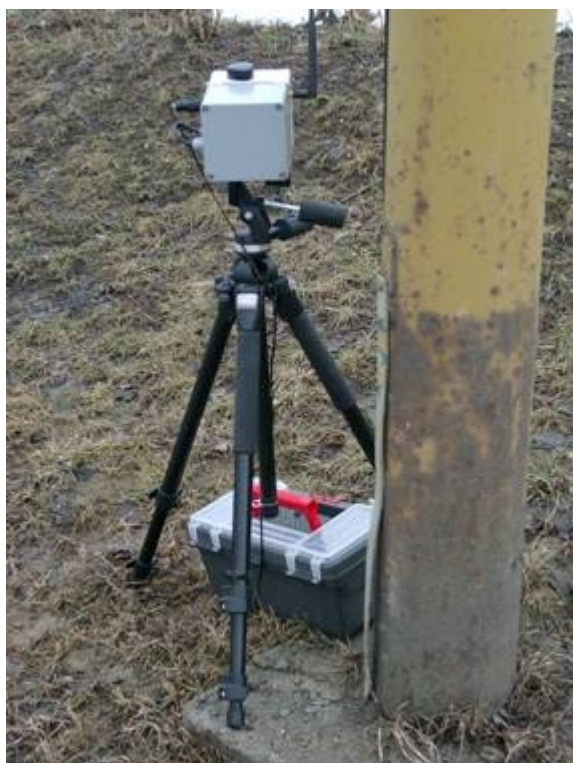
K měření rychlostí jsou používány radary výrobního označení Falcon Plus II/III pracující na dopplerovském principu. Dva používané typy radaru se liší šířkou vyzařovaného svazku paprsků. Model Falcon Plus II zaznamenává vozidla v oblasti  $11^\circ \times 11^\circ$  (vodorovný  $\times$  svislý úhel), druhý typ Falcon Plus III disponuje rozsahem  $11^\circ \times 18^\circ$ . Standardně dodávaný radar je rozšířen o jednotku umožňující bezdrátový přenos dat mezi radarem, měřícím vozidlem a notebookem. Pochází od výrobce VIA Traffic Controlling GmbH (Leverkusen, SRN). Radar je použitelný pro práci ve venkovním prostředí: pracuje při teplotách  $-40^\circ\text{C}$  až  $+70^\circ\text{C}$  a celá jeho vnitřní část je chráněna před vodou, prachem a před kondenzací vnitřní vlhkosti vyvolané teplotou.

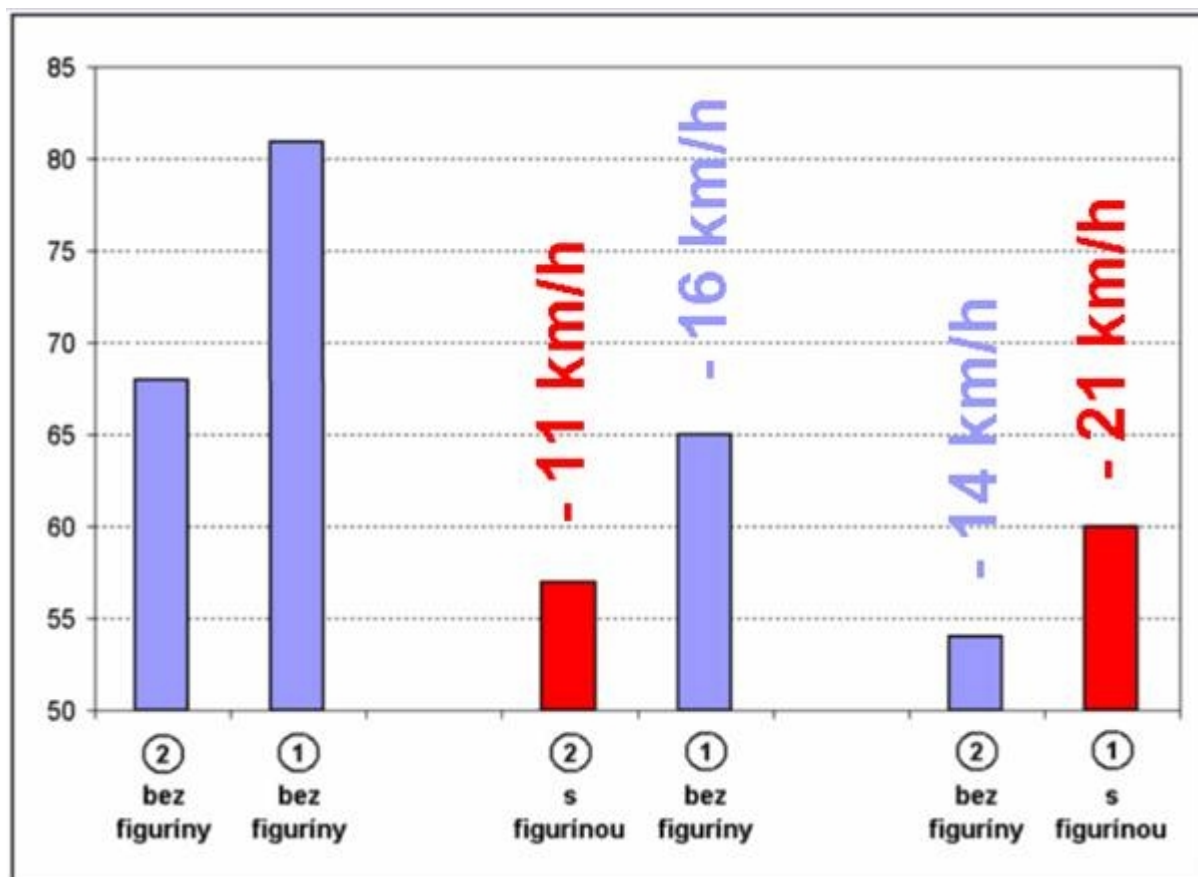
Výsledky tří měření rychlosti  $V_{85}$  jsou shrnuty v následujícím grafu.

Graf 1 - Výsledky tří etap měření rychlosti  $V_{85}$  (červeně jsou zvýrazněna měření s figurínou, hodnoty označují snížení vůči stavu bez figuríny)

Rychlost vozidel na vjezdu od Ostravy značně překračuje maximální dovolenou rychlost - až o 30 km.h<sup>-1</sup>. Vozidla ani za křižovatkou se silnicí I/57 nedodržují maximální dovolenou rychlost (rychlost zde překračuje 15% řidičů o více než 18 km.h<sup>-1</sup>).

Figurína policisty měla během měření ve Fulneku velmi pozitivní vliv na rychlost - na vjezdu do obce

došlo ke snížení rychlostí až o 20 km.h<sup>-1</sup> a 85% vozidel nepřekročilo rychlost 60 km.h<sup>-1</sup>. Podobné, i když o něco menší snížení rychlosti bylo dosaženo i za křižovatkou se silnicí I/57. Tak velký vliv figuríny byl pravděpodobně způsoben „momentem překvapení“, protože řidiči nejsou v této oblasti zvyklí na používání podobného opatření. Dlouhodobé používání figuríny nepřináší tak velké snížení rychlostí jaké bylo sledováno během těchto měření. V Lipníku nad Bečvou, kde jsou figuríny osazovány téměř denně, je vliv na rychlost vozidel menší – snížení rychlosti lze očekávat pouze v jednotkách kilometrů za hodinu, max. 5 km.h<sup>-1</sup>. V Lipníku nad Bečvou však nedochází k tak výraznému překračování maximální dovolené rychlosti jaké bylo sledováno ve Fulneku, zvláště pak na stanovišti č. 1 poblíž vjezdu do obce.
