# Zařízení pro provozní informace na ulici Rybnické v Brně

Publikováno: 27. 4. 2007

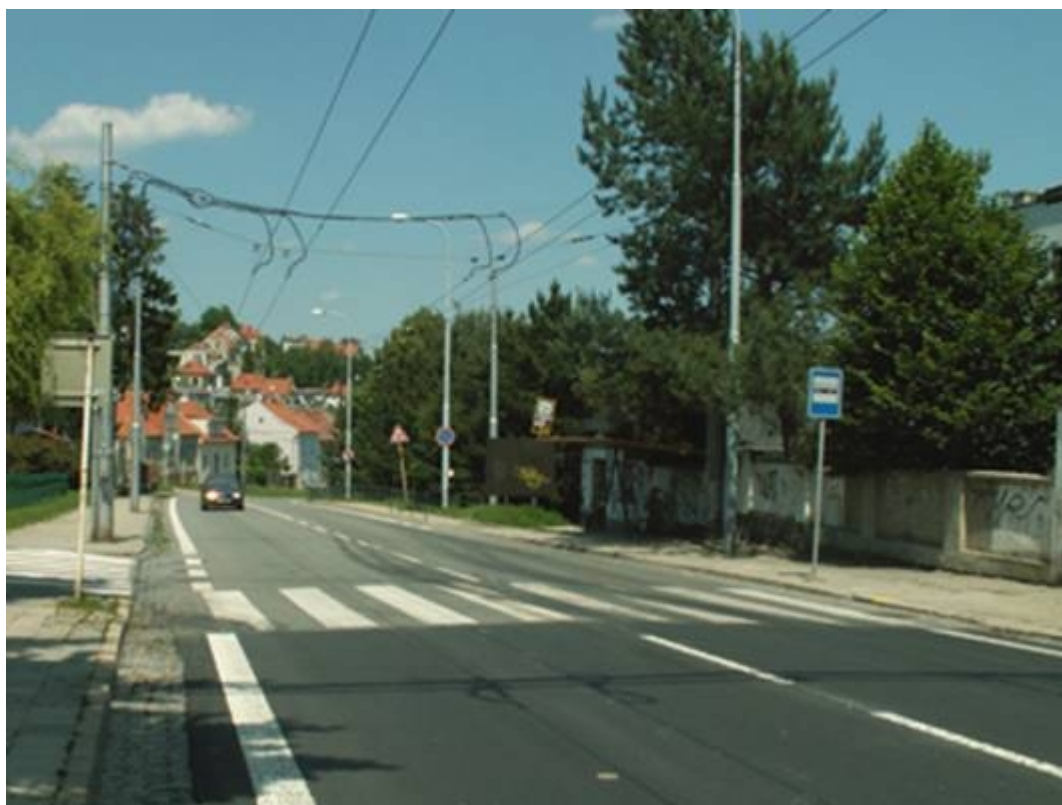
Obr 2: Mapa lokality s červeně vyznačenou polohou zařízení pro provozní informace (ZPI), radaru na měření rychlosti (R) a sledovaného přechodu pro chodce

V blízkosti přechodu pro chodce bylo pro zvýšení bezpečnosti nainstalováno zařízení pro provozní informace (ZPI). Displej zobrazující okamžitou rychlost okolo jedoucích vozidel je instalován na sloupu veřejného osvětlení cca 7 metrů před sledovaným přechodem pro chodce. Zařízení měří a ukazuje rychlost vozidel v přilehlém jízdním pruhu, který klesá ve směru na Pisárky (viz mapa). Vědomí řidiče o rychlosti má způsobit zvýšení bezpečnosti v blízkosti přechodu pro chodce snížením rychlosti na bezpečnou mez.

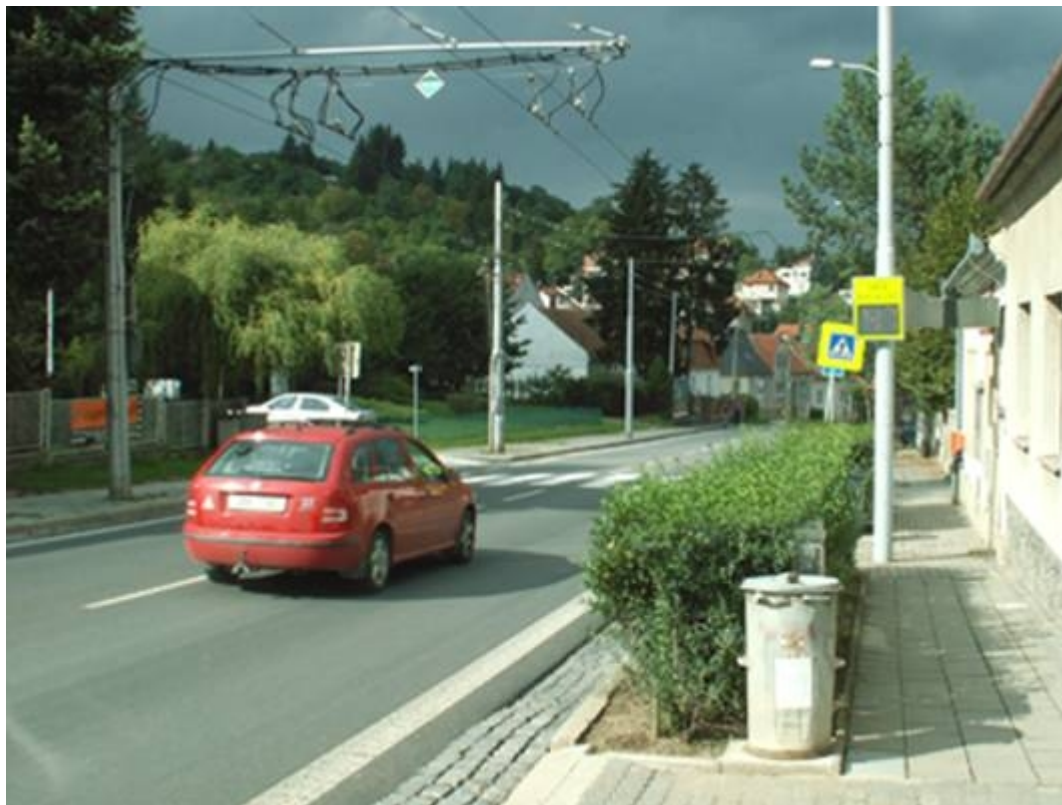
Obr 4: Detailní pohled na displej zařízení pro provozní informace

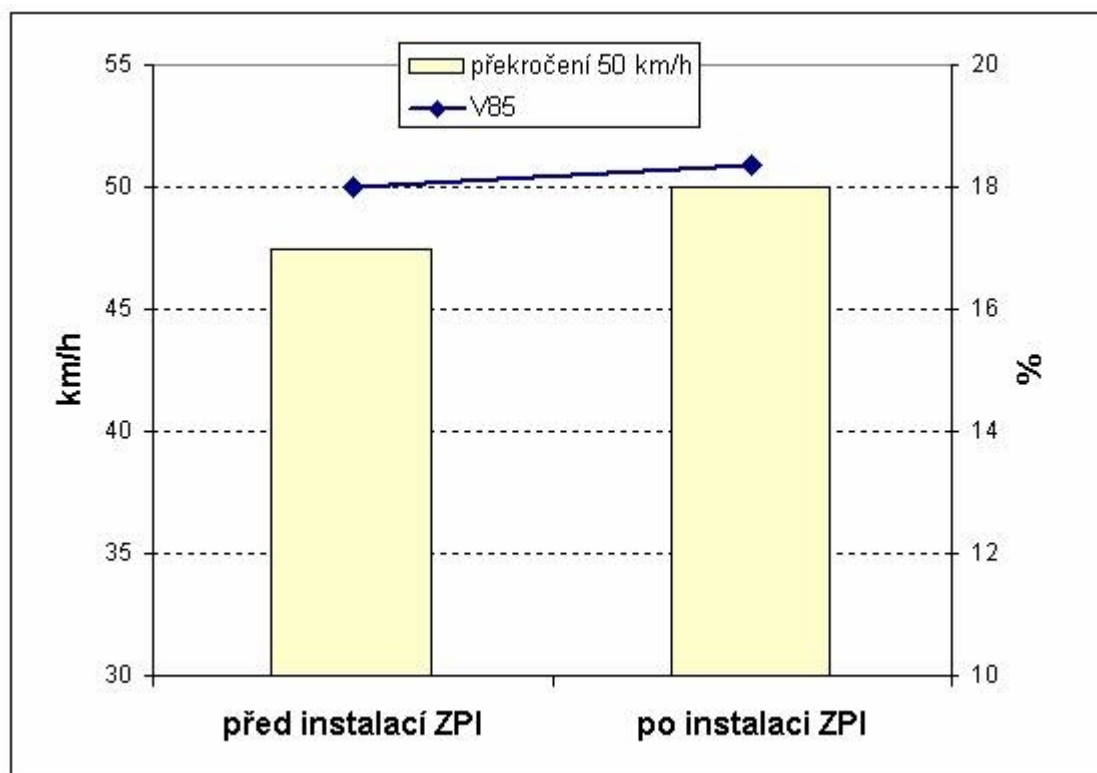
Graf a tabulka zobrazují rychlost (rychlost  $V_{85}$  a průměrnou rychlost) a podíl vozidel překračujících nejvyšší dovolenou rychlost 50 km/h. Z výsledků je zřejmé, že překračování nejvyšší dovolené rychlosti u přechodu nebylo časté před instalací ZPI ani po instalaci (max. 18 % překračujících). Průměrná rychlost v obou etapách nepřekračuje nejvyšší dovolenou rychlost 50 km/h.

Měření rychlosti vozidel proběhlo ve dvou etapách: v červnu 2006 před instalací zařízení pro provozní informace a v srpnu 2006 po jeho instalaci. Měřila se rychlost vozidel v jízdním pruhu přilehlém instalovanému zařízení (směr Pisárky), tj. těch, na které má zařízení preventivně působit. Rychlost se měřila profilově pomocí dopplerovského radaru.

Lze konstatovat, že v uvedeném případě nebyla instalace zařízení pro provozní informace nutná. Řidiči přiměřeně dodržují nejvyšší dovolenou rychlost a není proto potřeba používat další nástroje zvyšování bezpečnosti. Samotná realizace zařízení je nevhodným příkladem: zhotovitel měl přednostně vycházet ze znalosti rychlosti vozidel v daném úseku před realizací.
