# Rizikové faktory na železničních přejezdech ve městech

Publikováno: 17. 10. 2012

## Shrnutí frekventovaných bezpečnostních rizik železničních přejezdů ve městech, zjištěných pomocí inspekcí

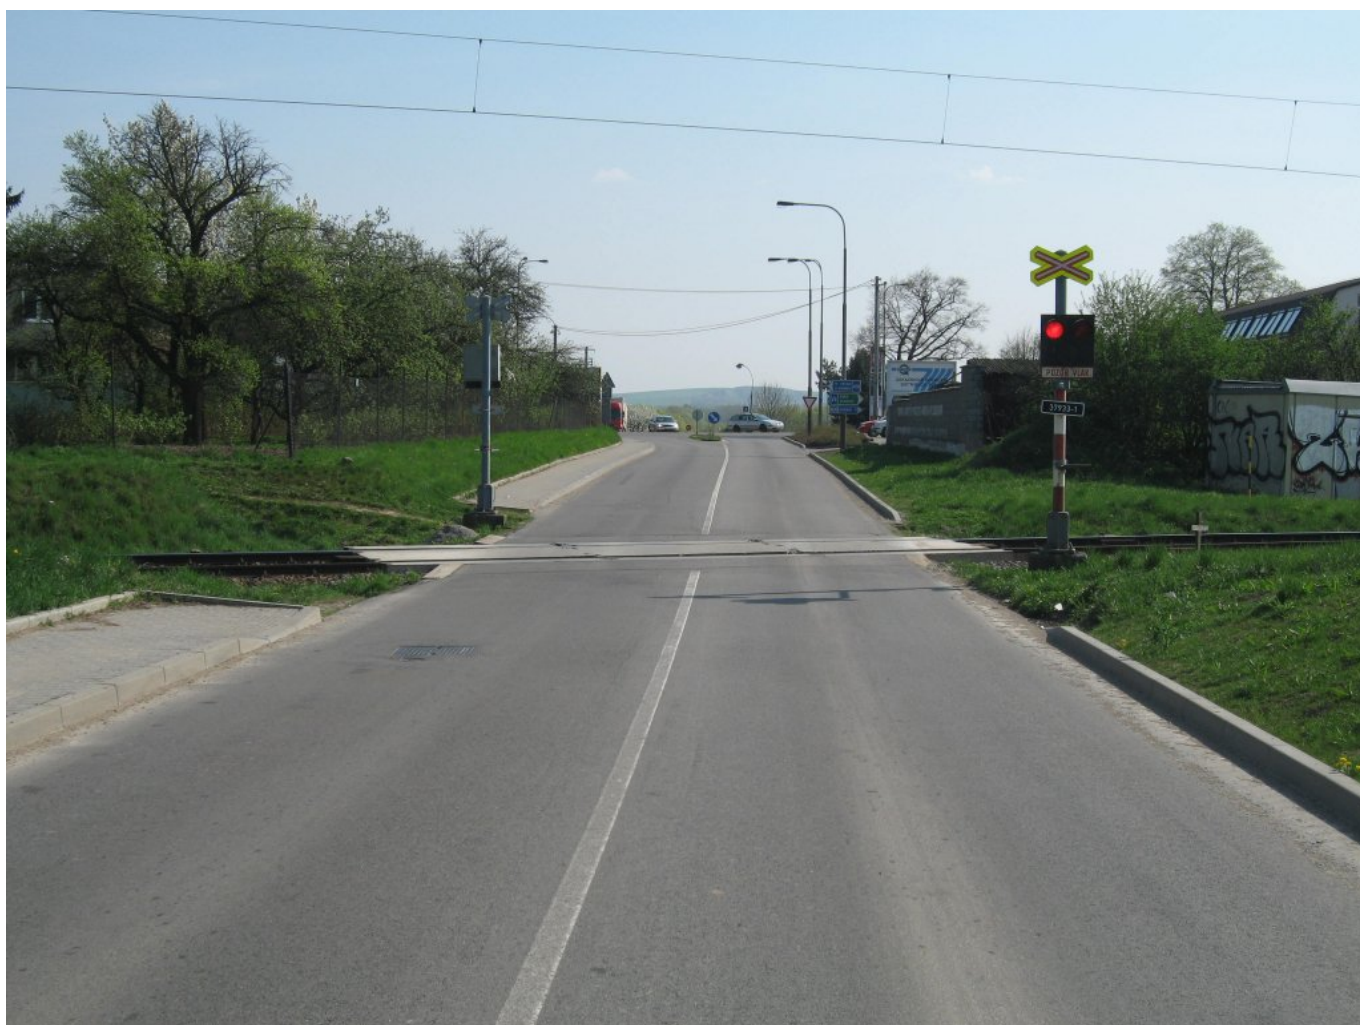
**Obrázek 1b** (animace opatření - přejezd ve výstraže)

1. malá nápadnost přejezdu v prostředí, absence příčných prvků podvědomě spojených se zastavením **(viz obrázek 1)**,
2. daleký průhled přejezdem, dominantní pozadí přitahující pozornost řidiče za přejezd **(viz obrázek 2)**,

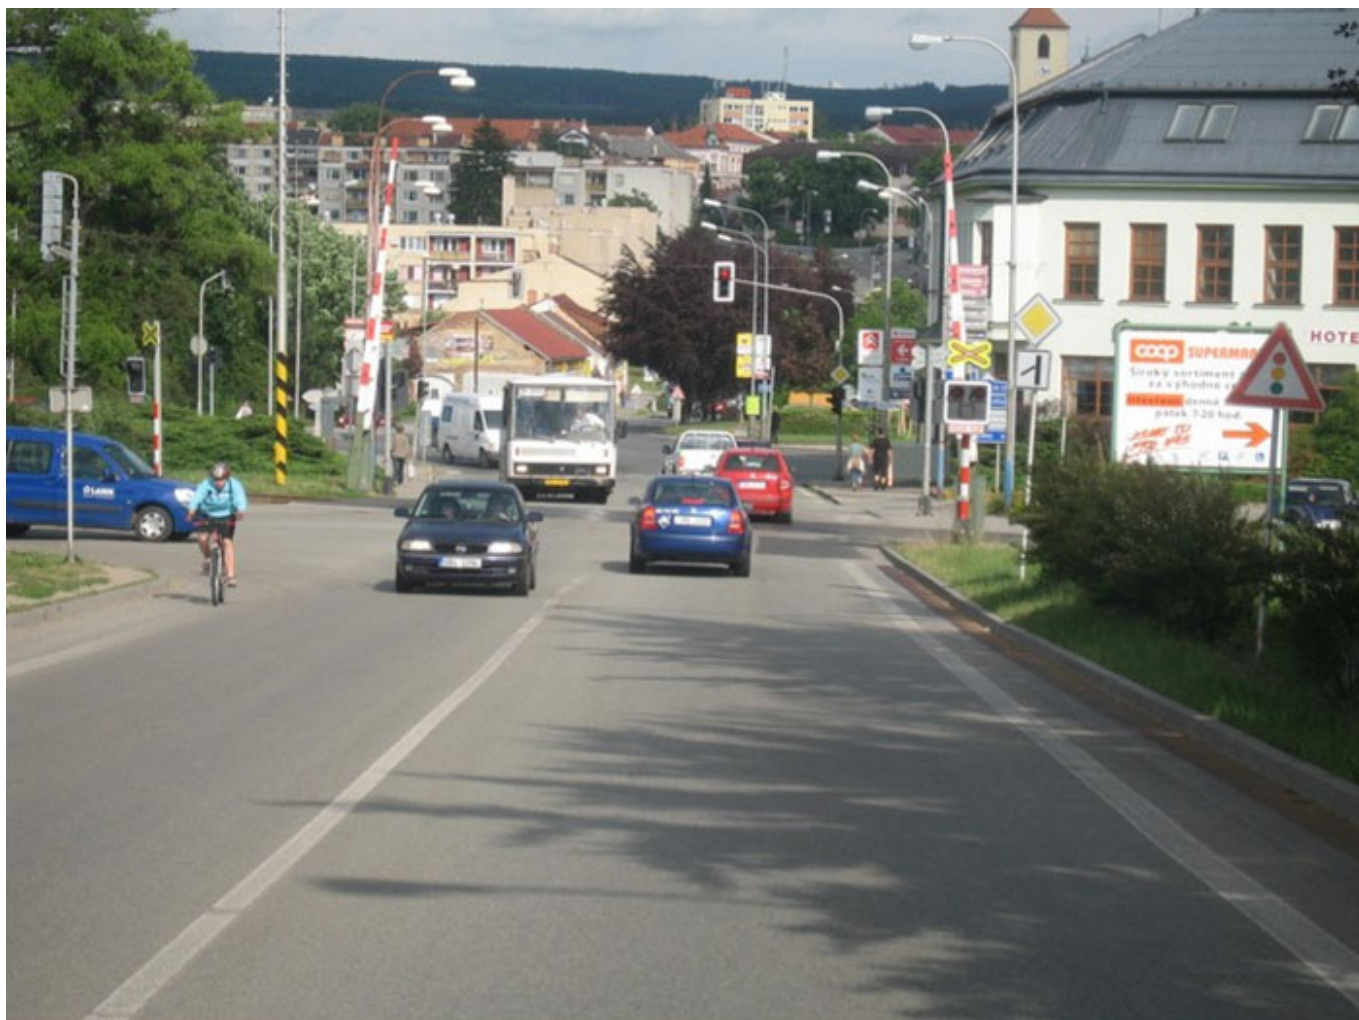
**Obrázek 5b** (animace možného opatření)

6. urychlující podélné linie
7. rozlehlost přejezdu
8. informační přesycení v okolí přejezdu (velké množství informačních obsahů přetěžujících řidiče) **(viz obrázek 5)**

9. nevhodné stavební uspořádání v okolí přejezdu (existence křižovatek, pohledově konfliktní světelné signalizace, atd.), **(viz obrázek 5)**
10. nevhodné výškové vedení pozemní komunikace před přejezdem
