# Rizikové faktory na železničních přejezdech ve městech

Publikováno: 17. 10. 2012

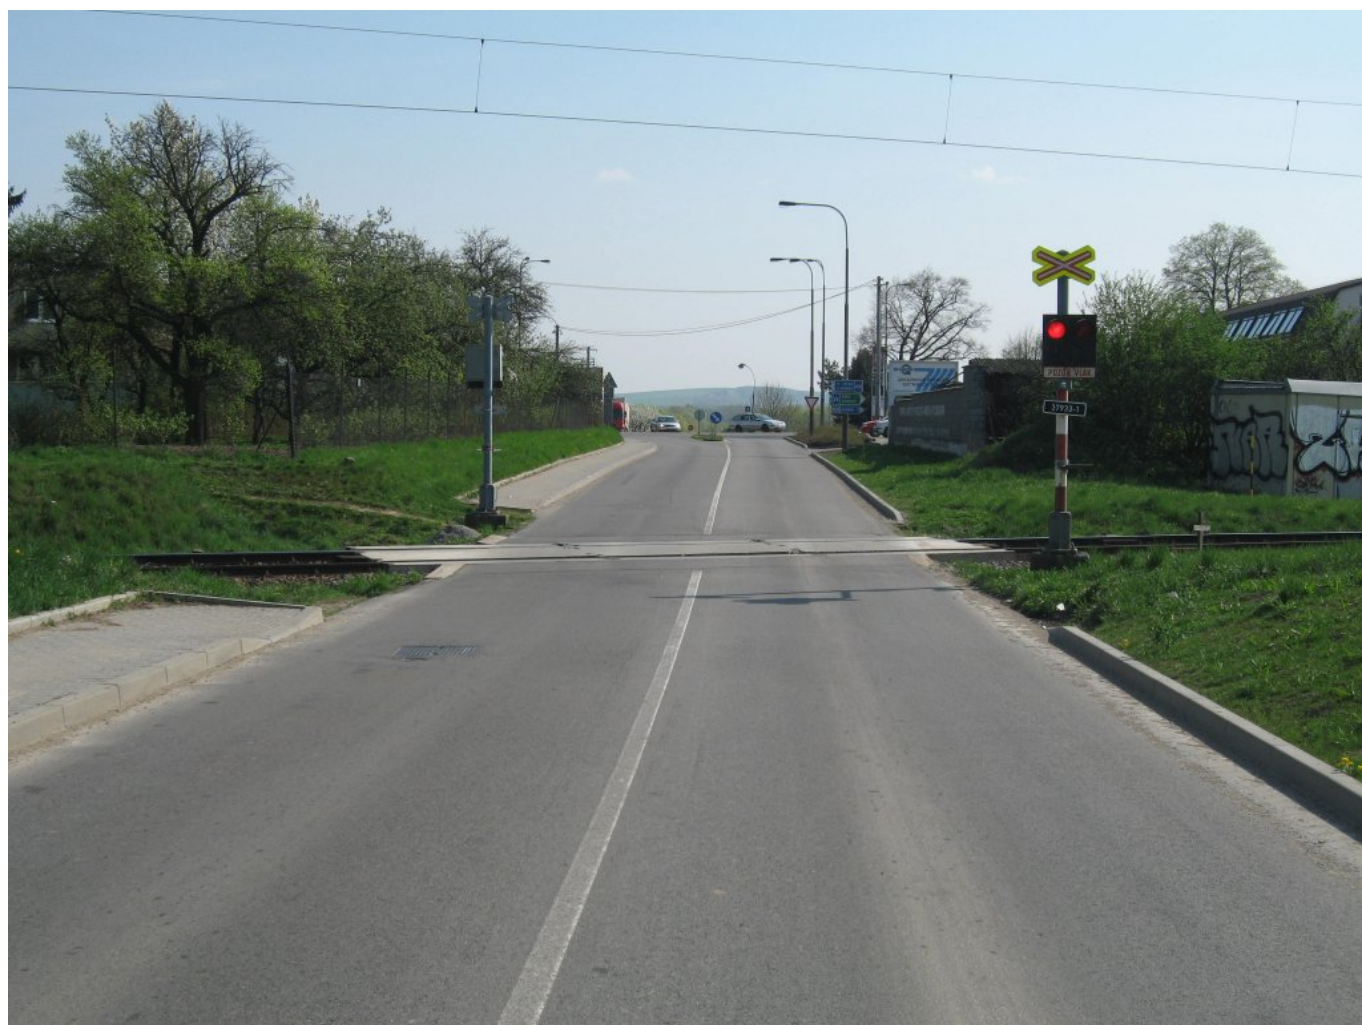
**Obrázek 1b** (animace opatření - přejezd ve výstraže)

1. malá nápadnost přejezdu v prostředí, absence příčných prvků podvědomě spojených se zastavením **(viz obrázek 1)**,
2. daleký průhled přejezdem, dominantní pozadí přitahující pozornost řidiče za přejezd **(viz obrázek 2)**,

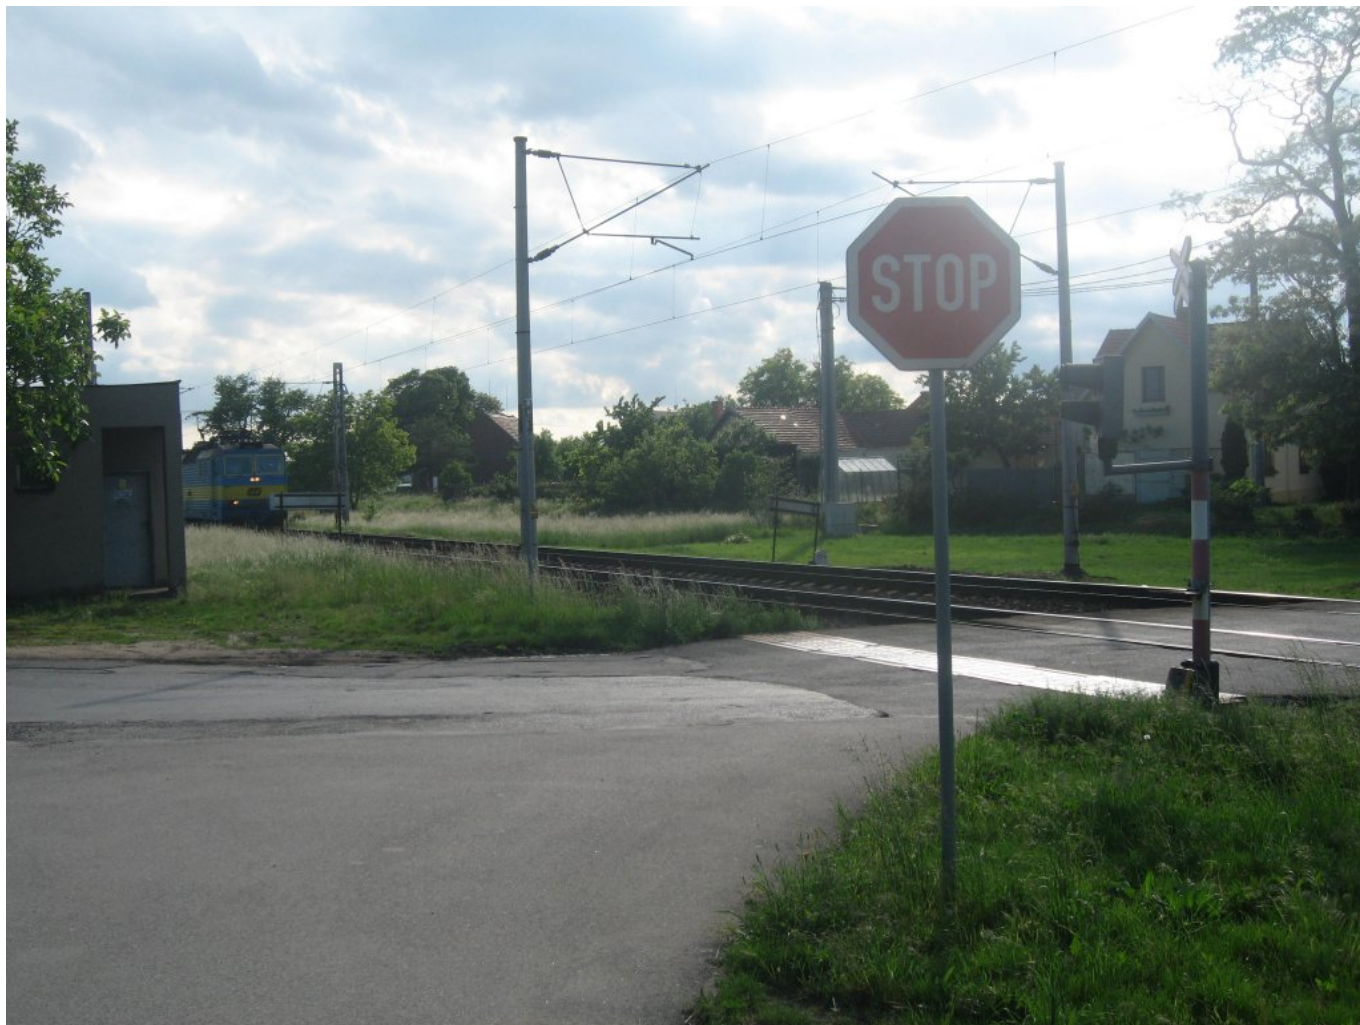
**Obrázek 3b** (animace možného opatření)

4. nevhodné umístění svislého dopravního značení a výstražníků PZS, chybějící výstražníky do směru ústících komunikací **(viz obrázek 3)**,
5. absence relevantního vodorovného a svislého dopravního značení **(viz obrázek 4)**,

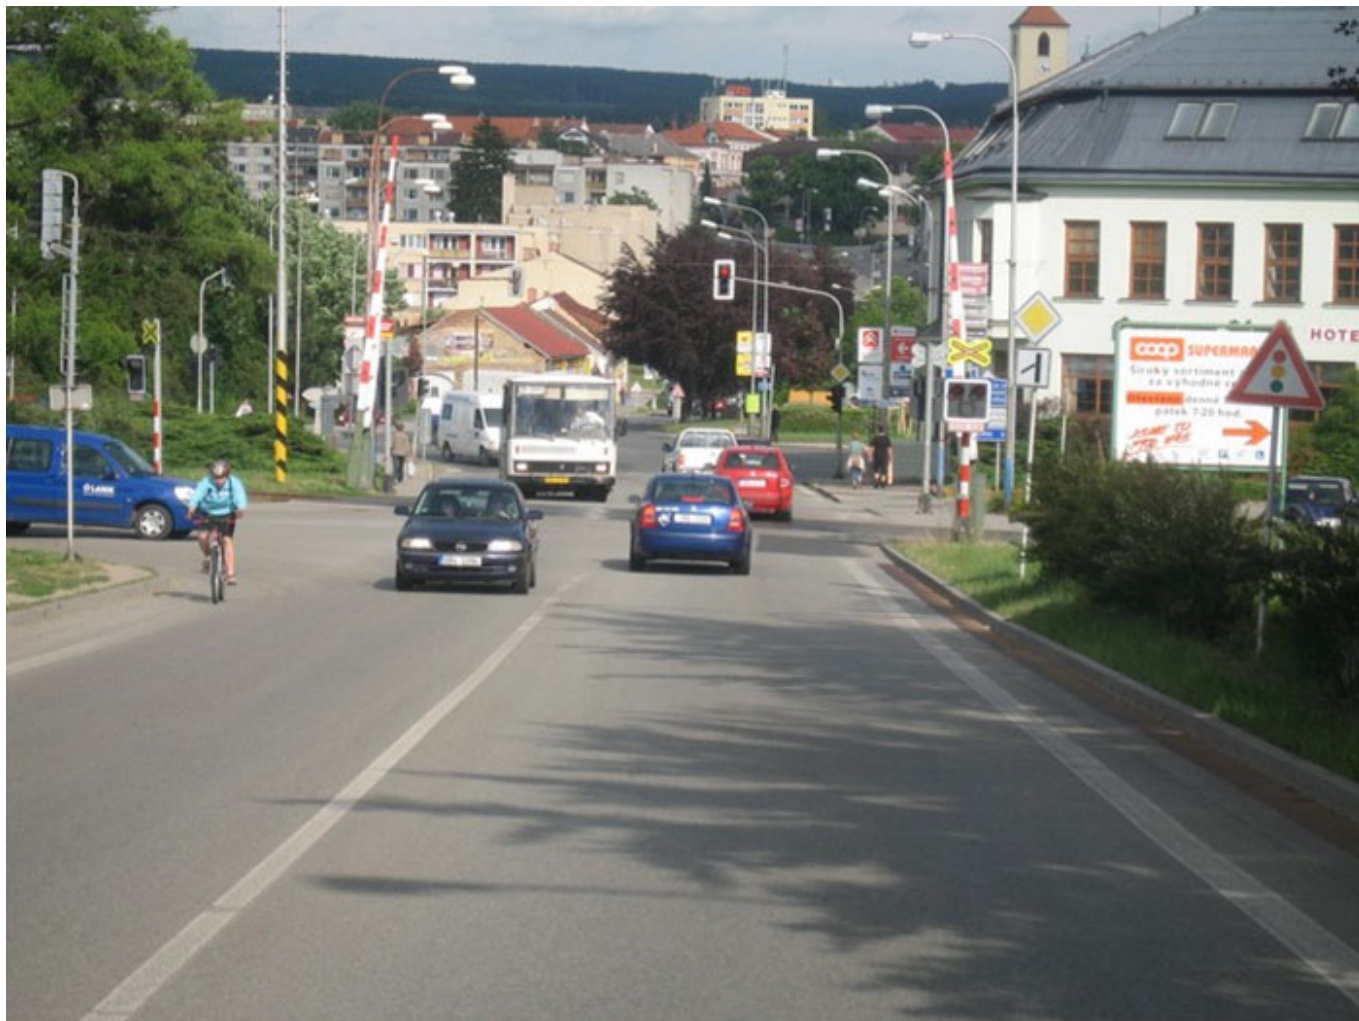
**Obrázek 5b** (animace možného opatření)

6. urychlující podélné linie
7. rozlehlost přejezdu
8. informační přesycení v okolí přejezdu (velké množství informačních obsahů přetěžujících řidiče) **(viz obrázek 5)**

9. nevhodné stavební uspořádání v okolí přejezdu (existence křižovatek, pohledově konfliktní světelné signalizace, atd.), **(viz obrázek 5)**
10. nevhodné výškové vedení pozemní komunikace před přejezdem

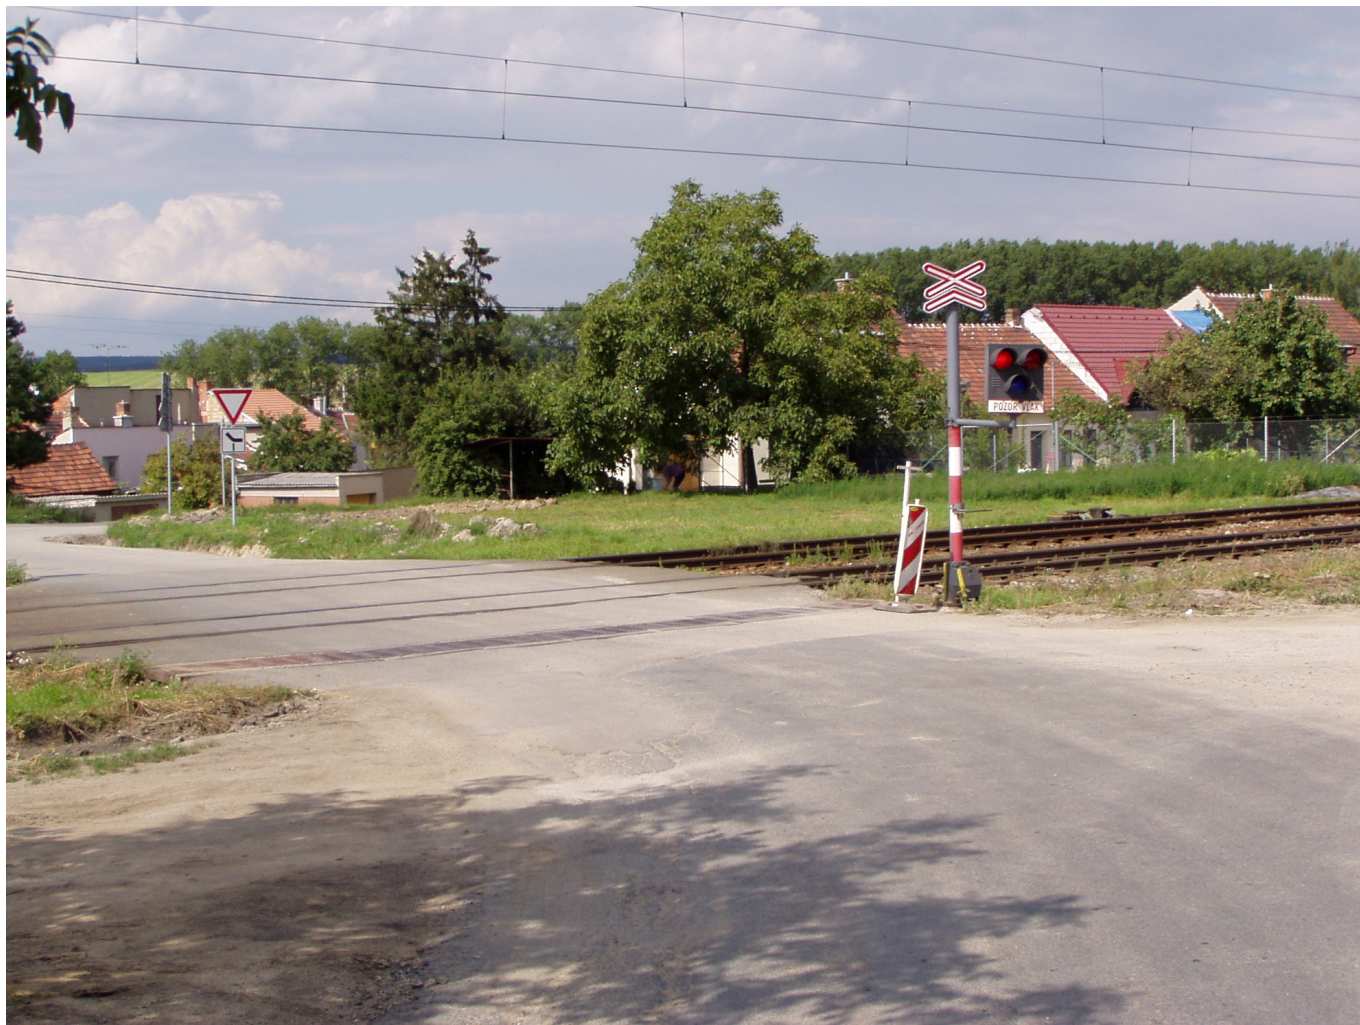
**Obrázek 6b** (animace možného opatření)

11. nevhodné směrové vedení pozemní komunikace před přejezdem, nevhodné úhly křížení s dráhou
12. neadekvátní způsob zabezpečení (mj. chybějící závory na vícekolejných tratích, **(viz obrázek 6)** přejezdy účelových komunikací zabezpečené pouze výstražným křížem i na tratích s vysokou traťovou rychlostí)
