# Vyhodnocení efektivity použití figurín v Lipníku nad Bečvou

Publikováno: 27. 4. 2007

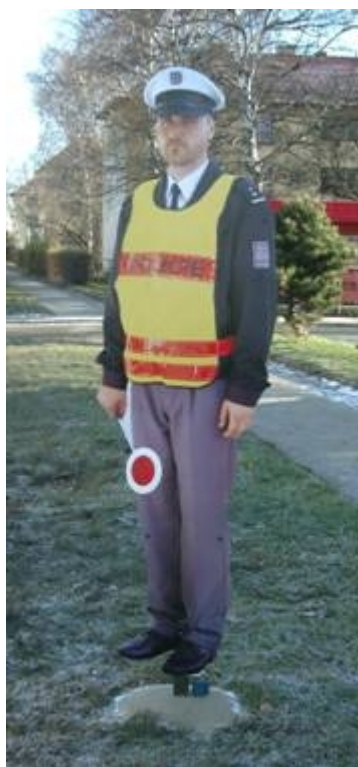
Obr. 1. Použitá figurína policisty

Byly použity plastové figuríny policisty (obr. 1). Vyobrazení je provedeno pouze na čelní straně. Povrch je reflexní a odolný vůči počasí a poničení (sprej, nečistoty). Figuríny nejsou nainstalovány stabilně; podle potřeby jsou vyjímány a znovu nasazovány do zabetonovaného držáku.
