# Ochranný ostrůvek u obce Bedřichovice

V CDV proběhlo v letech 2002 – 2004 sledování dopravně-inženýrských charakteristik a nepřímých ukazatelů bezpečnosti na lokalitě s místním názvem „Pindula“. Jedná se o křižovatku silnic II/430 (Brno – Rousínov – Vyškov), III/37370 (směr Podolí) a III/4171 (směr Bedřichovice) u obce Bedřichovice. Sledování probíhá s cílem zvýšit bezpečnost pěších a cyklistů na řešené křižovatce a navazují na provedené úpravy navržené CDV v roce 2002.

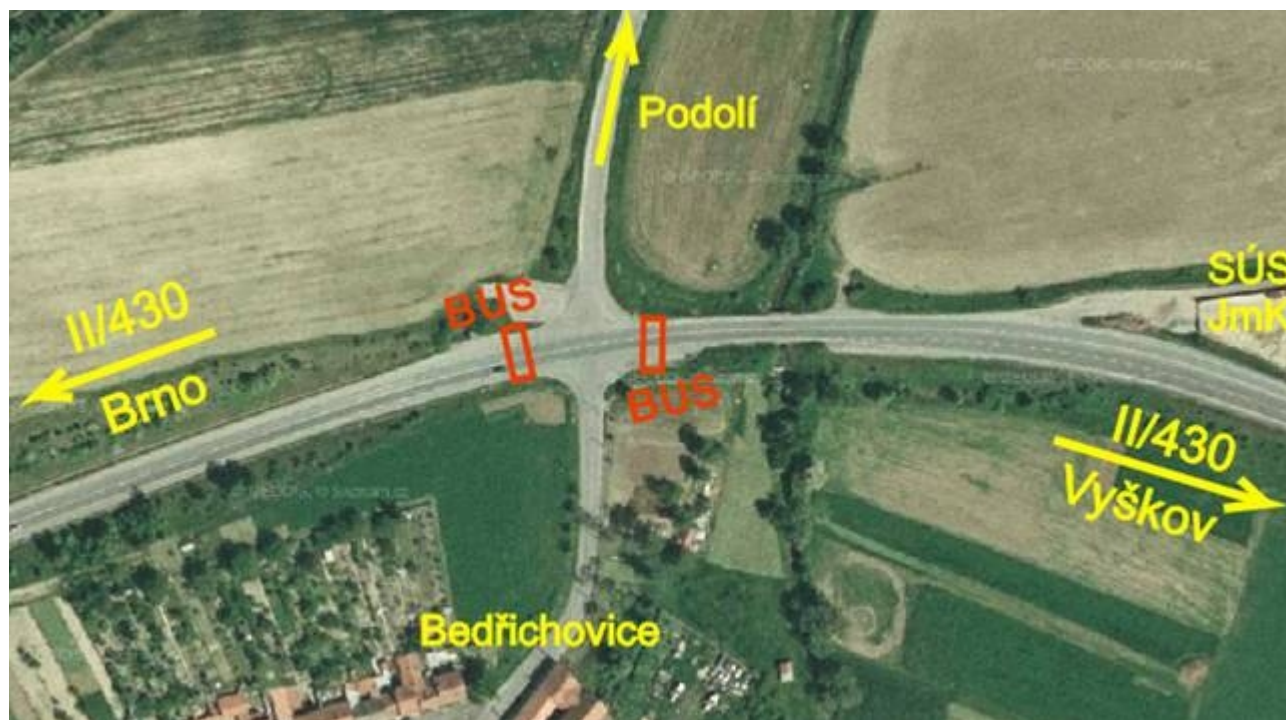
Obr 1: Situace na ortofotomapě – červeně jsou vyznačeny zastávky a přechody pro chodce

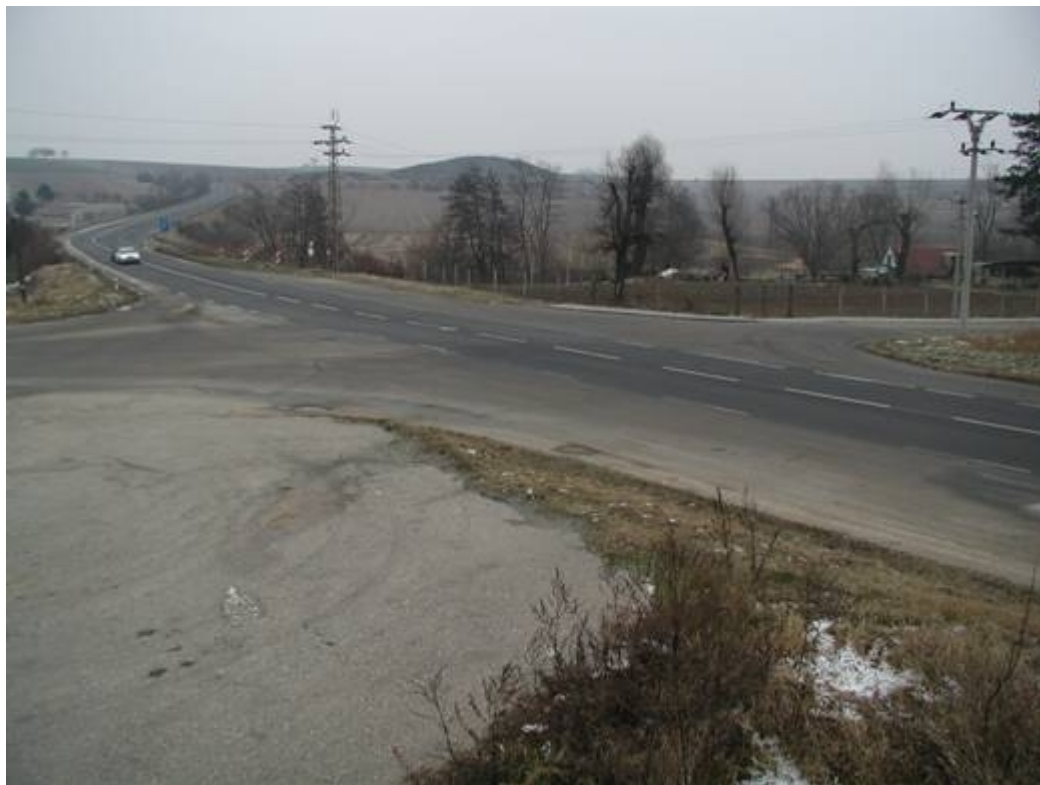
Obr 2: Pohled na křižovatku před úpravou (foto 12/2002, směr Vyškov)

Mezi směry Brno – Podolí a Vyškov – Bedřichovice jsou vytvořeny plochy pro autobusové zastávky. Ve zmíněném úseku je velmi široká a přehledná, v dlouhém směrovém oblouku a v mírném údolnicovém oblouku. To vše přispívá ke zvýšené průjezdní rychlosti vozidel, navíc v prostoru rozlehlé křižovatky s pohybem chodců a cyklistů přes přechody pro chodce a k autobusovým zastávkám.

Úvodní měření v roce 2002 bylo prováděno laserovou pistolí kontinuálním způsobem. Z výsledků je zřejmá zvýšená rychlost vozidel a překračování maximální dovolené rychlosti 90 km/h. To vše je potvrzuje výše zmíněné aspekty nebezpečné křižovatky.

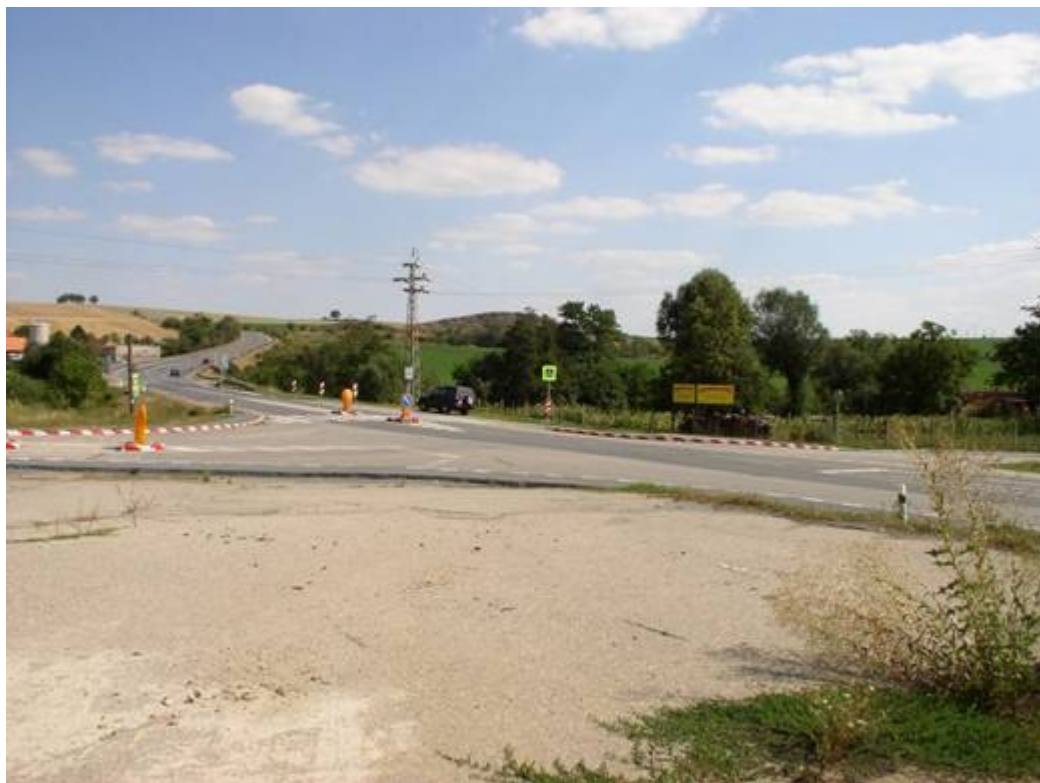
Na základě návrhu stavebních opatření (CDV, 12/2002) byla provedena zklidňující opatření – ochranný ostrůvek na přechodu pro chodce. Dále byla svislou dopravní značkou snížena nejvyšší dovolená rychlost na 70 km/h).

Obr 4: Ochranný ostrůvek

Měření v roce 2004 prokázala snížení rychlosti: např. rychlost V85 uprostřed křižovatky se snížila z 90 km/h (2002) na 75 km/h, tj. o 15 km/h.

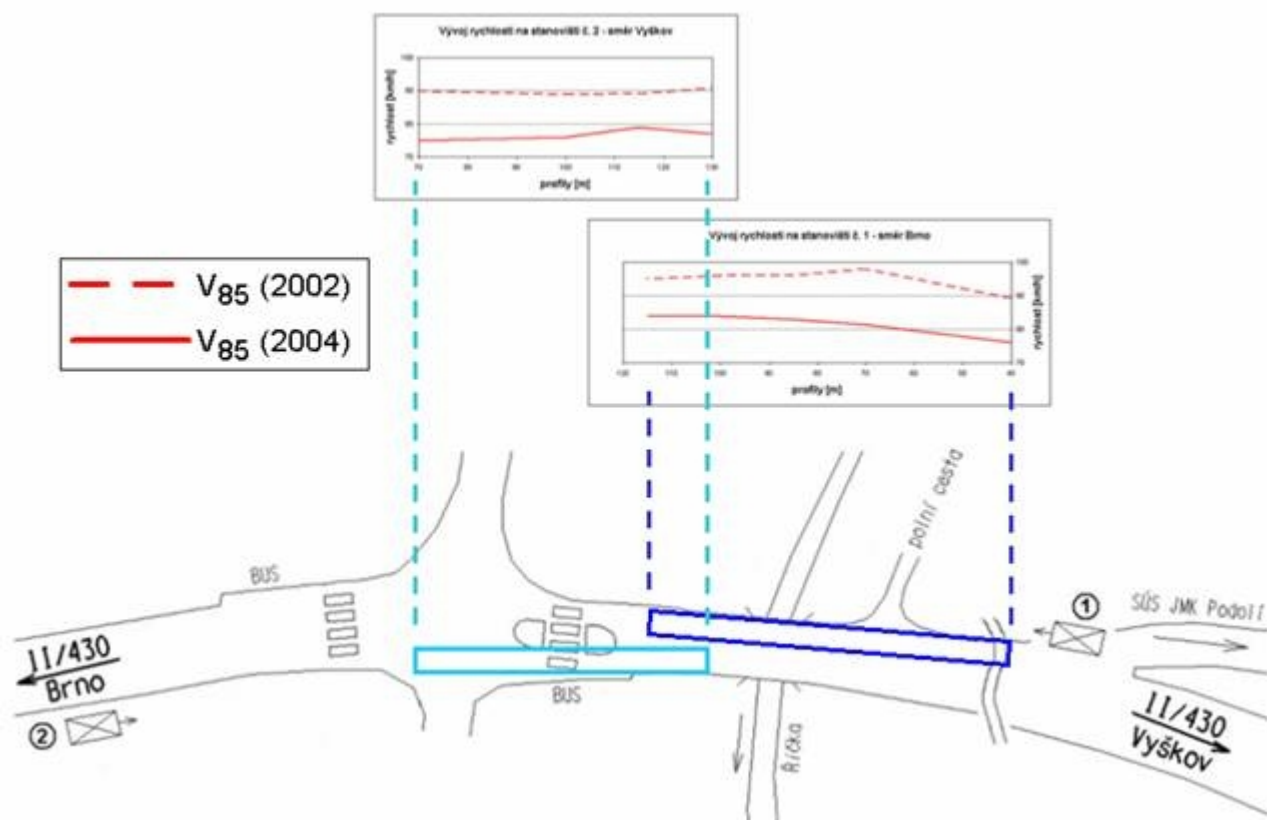
Výsledky měření rychlosti shrnují následující grafy a tabulka. V obrázku jsou grafy vývoje rychlosti V85 na obou stanovištích (stanoviště 1 – vozidla jedoucí na Brno, stanoviště 2 – vozidla jedoucí na Vyškov). Čárkovaně je rychlost před úpravou (2002), plnou čarou po úpravě (2004). Oblasti rozsahu kontinuálního měření rychlosti jsou pro přehlednost znázorněny barevně (směr Vyškov světle modře, směr Brno tmavě modře).
