# Vyhodnocení efektivity použití figuríny policisty ve Fulneku

Publikováno: 27. 4. 2007

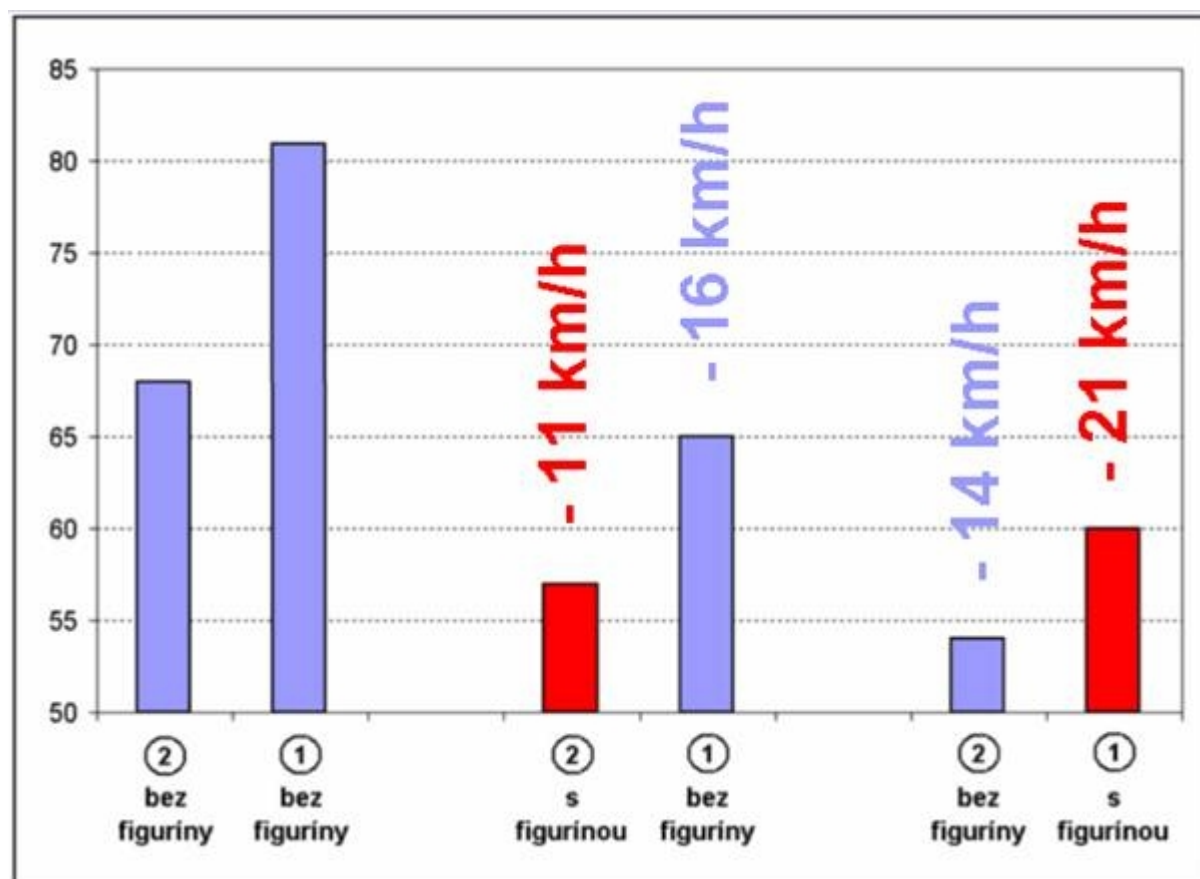
Výsledky tří měření rychlosti  $V_{85}$  jsou shrnuty v následujícím grafu.

Graf 1 - Výsledky tří etap měření rychlosti  $V_{85}$  (červeně jsou zvýrazněna měření s figurínou, hodnoty označují snížení vůči stavu bez figuríny)

Poslední měření bylo realizováno s figurínou na prvním stanovišti, tedy u vjezdu do obce. Na stanovišti č. 1, kde byla figurína umístěna, došlo k dalšímu snížení rychlosti (celkově oproti rychlostem bez figuríny až o 20 km.h<sup>-1</sup> v případě rychlosti  $V_{85}$ ).

Za křižovatkou již snížení není veliké (cca o 3 km.h<sup>-1</sup>).

Rychlost vozidel na vjezdu od Ostravy značně překračuje maximální dovolenou rychlost - až o 30 km.h<sup>-1</sup>. Vozidla ani za křižovatkou se silnicí I/57 nedodržují maximální dovolenou rychlost (rychlost zde překračuje 15% řidičů o více než 18 km.h<sup>-1</sup>).

Figurína policisty měla během měření ve Fulneku velmi pozitivní vliv na rychlost - na vjezdu do obce

došlo ke snížení rychlostí až o 20 km.h<sup>-1</sup> a 85% vozidel nepřekročilo rychlost 60 km.h<sup>-1</sup>. Podobné, i když o něco menší snížení rychlosti bylo dosaženo i za křižovatkou se silnicí I/57. Tak velký vliv figuríny byl pravděpodobně způsoben „momentem překvapení“, protože řidiči nejsou v této oblasti zvyklí na používání podobného opatření. Dlouhodobé používání figuríny nepřináší tak velké snížení rychlostí jaké bylo sledováno během těchto měření. V Lipníku nad Bečvou, kde jsou figuríny osazovány téměř denně, je vliv na rychlost vozidel menší – snížení rychlosti lze očekávat pouze v jednotkách kilometrů za hodinu, max. 5 km.h<sup>-1</sup>. V Lipníku nad Bečvou však nedochází k tak výraznému překračování maximální dovolené rychlosti jaké bylo sledováno ve Fulneku, zvláště pak na stanovišti č. 1 poblíž vjezdu do obce.
