Ochranný ostrůvek u obce Bedřichovice

Publikováno: 27. 4. 2007

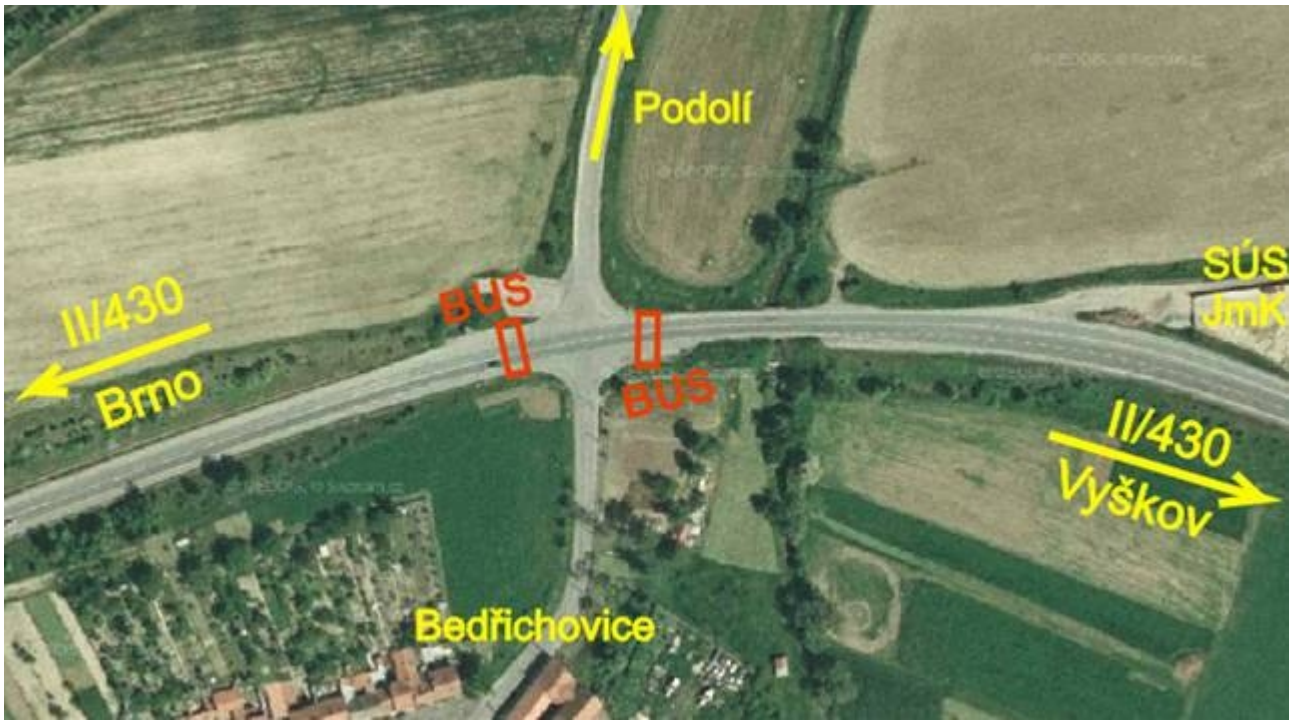
Obr 1: Situace na ortofotomapě – červeně jsou vyznačeny zastávky a přechody pro chodce

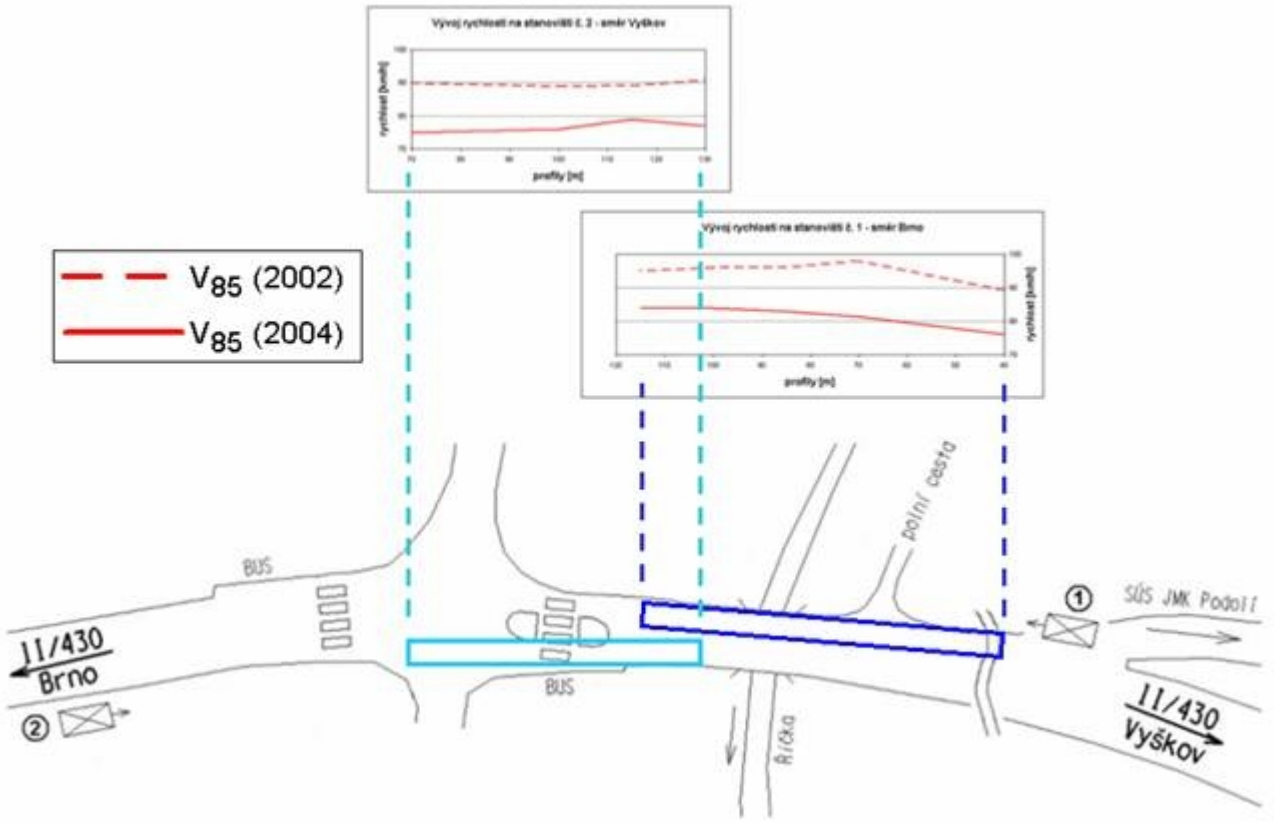
Měření v roce 2004 prokázala snížení rychlosti: např. rychlost V85 uprostřed křižovatky se snížila z 90 km/h (2002) na 75 km/h, tj. o 15 km/h.

Výsledky měření rychlosti shrnují následující grafy a tabulka. V obrázku jsou grafy vývoje rychlosti V85 na obou stanovištích (stanoviště 1 – vozidla jedoucí na Brno, stanoviště 2 – vozidla jedoucí na Vyškov). Čárkovaně je rychlost před úpravou (2002), plnou čarou po úpravě (2004). Oblasti rozsahu kontinuálního měření rychlosti jsou pro přehlednost znázorněny barevně (směr Vyškov světle modře, směr Brno tmavě modře).

Na základě návrhu stavebních opatření (CDV, 12/2002) byla provedena zklidňující opatření – ochranný ostrůvek na přechodu pro chodce. Dále byla svislou dopravní značkou snížena nejvyšší dovolená rychlost na 70 km/h).
