Vjezdový ostrůvek v obci Bedihošť

Publikováno: 4. 6. 2007

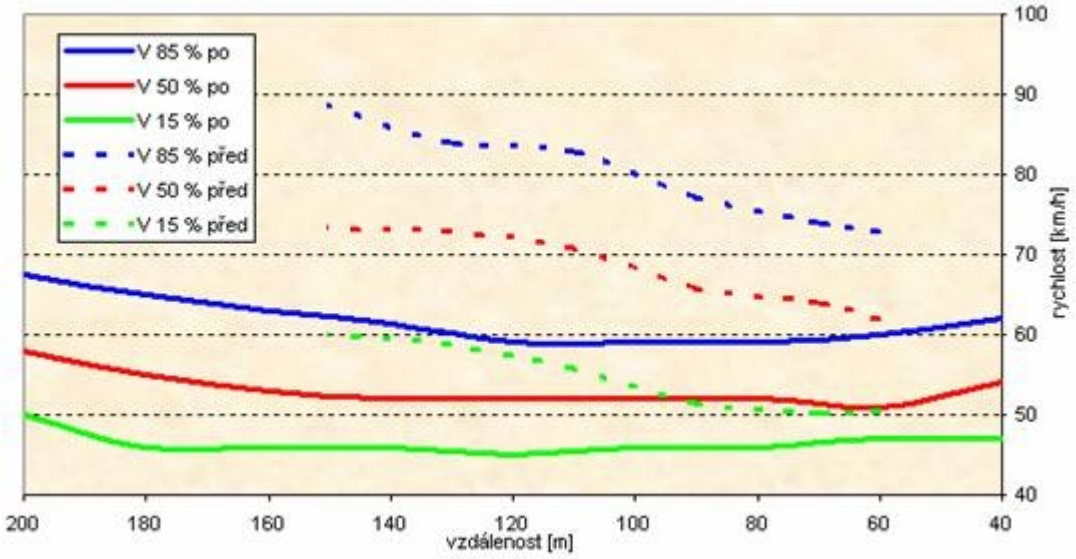
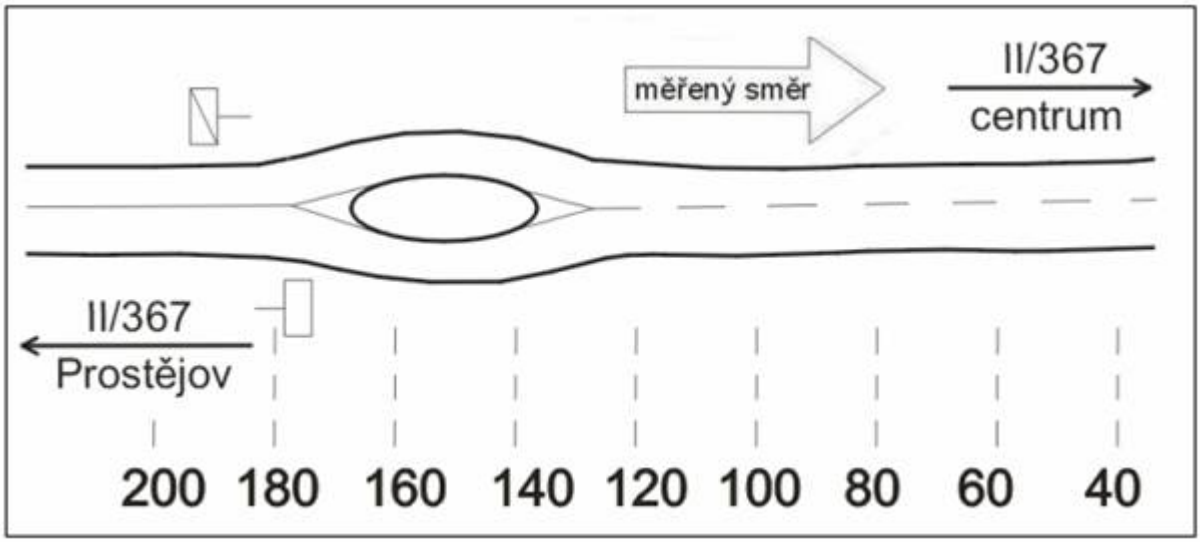
Směr Bedihošť:

Ze srovnání je zřejmý přínos vjezdového ostrůvku: u rychlosti V85 došlo ke snížení průměrně o 20 km/h, tj. o 25 %.

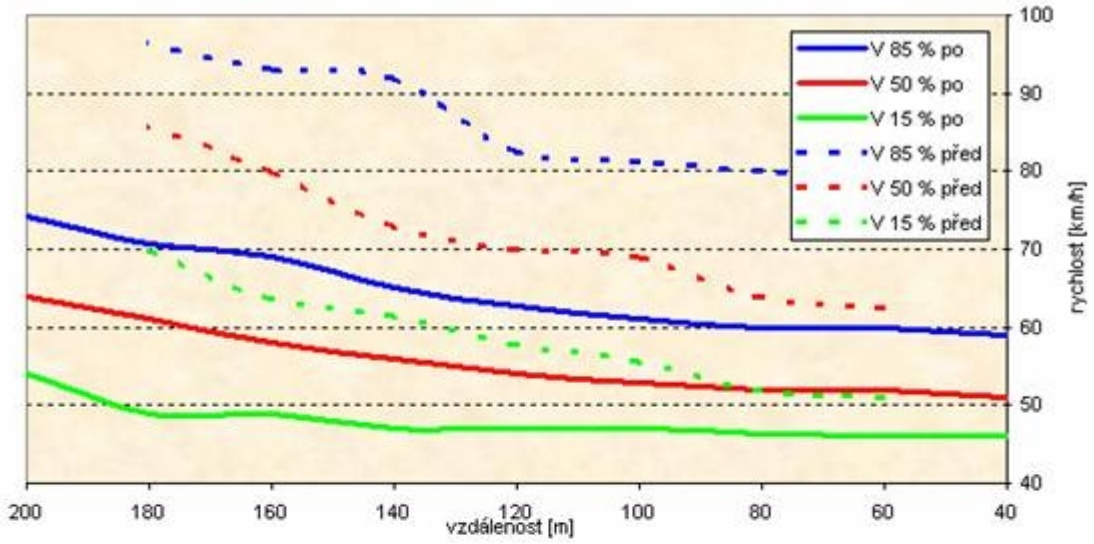
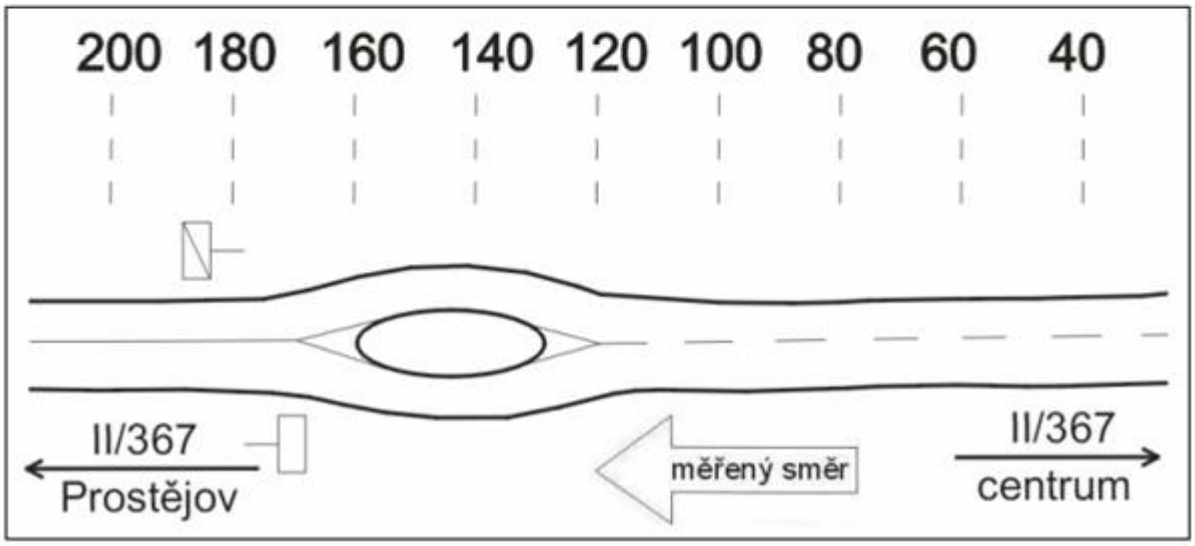
Směr Prostějov:

Ze srovnání opět vyplývá zřejmý přínos vjezdového ostrůvku: u rychlosti V85 došlo totožně ke snížení průměrně o 20 km/h, tj. o 25 %.
