# Průzkum chování řidičů a chodců na železničních přejezdech

Publikováno: 21. 9. 2012

## Anotace

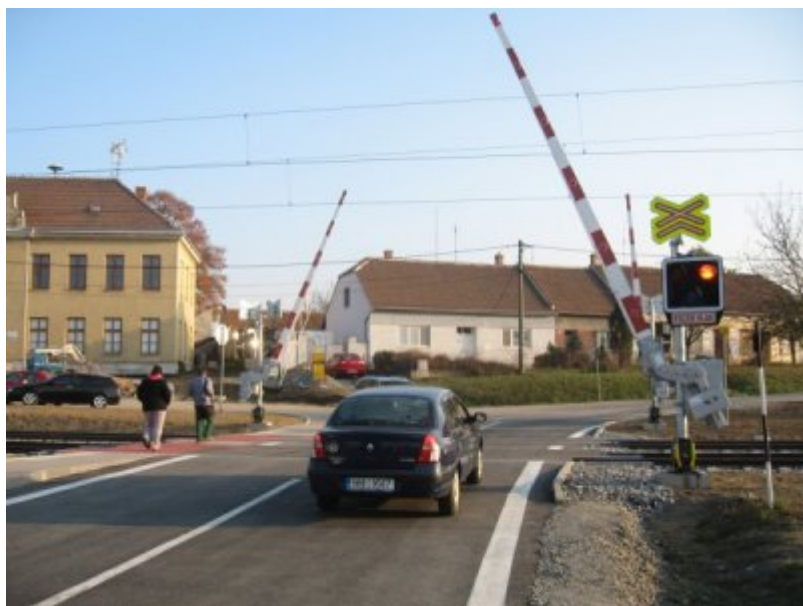
Z výsledků vyplývá, že pouze 39,5 % uživatelů (řidičů a chodců sumárně) se zachovalo v souladu s předpisy a zásadami bezpečného chování na přejezdu, ostatní zvolili některou formu potenciálně nebezpečného chování. V rozporu s obecně zažitou představou však zpravidla nešlo o objíždění spuštěných závor, přestože s výjimkou Blanska a Rájce-Jestřebí (po úpravě) byly sledované přejezdy –
