# Průzkum chování řidičů a chodců na železničních přejezdech

Publikováno: 21. 9. 2012

## Anotace

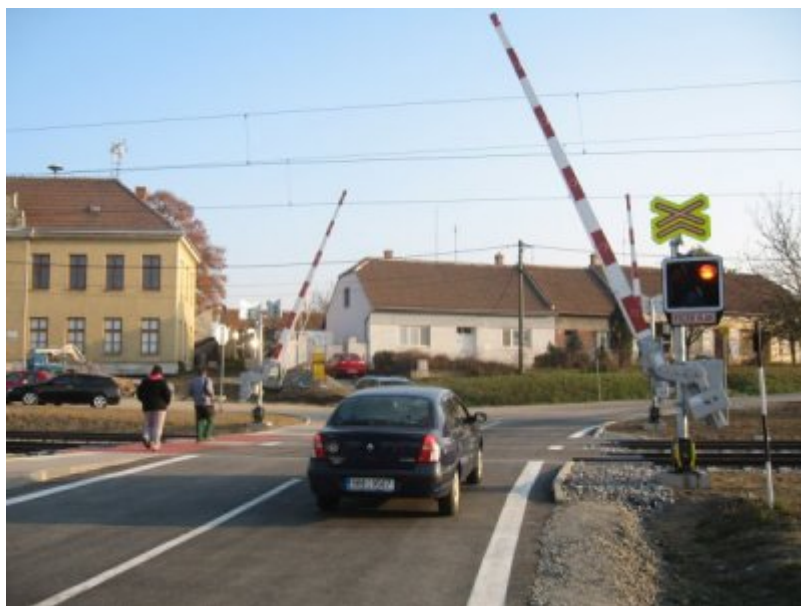
Z výsledků vyplývá, že pouze 39,5 % uživatelů (řidičů a chodců sumárně) se zachovalo v souladu s předpisy a zásadami bezpečného chování na přejezdu, ostatní zvolili některou formu potenciálně nebezpečného chování. V rozporu s obecně zažitou představou však zpravidla nešlo o objíždění spuštěných závor, přestože s výjimkou Blanska a Rájce-Jestřebí (po úpravě) byly sledované přejezdy –

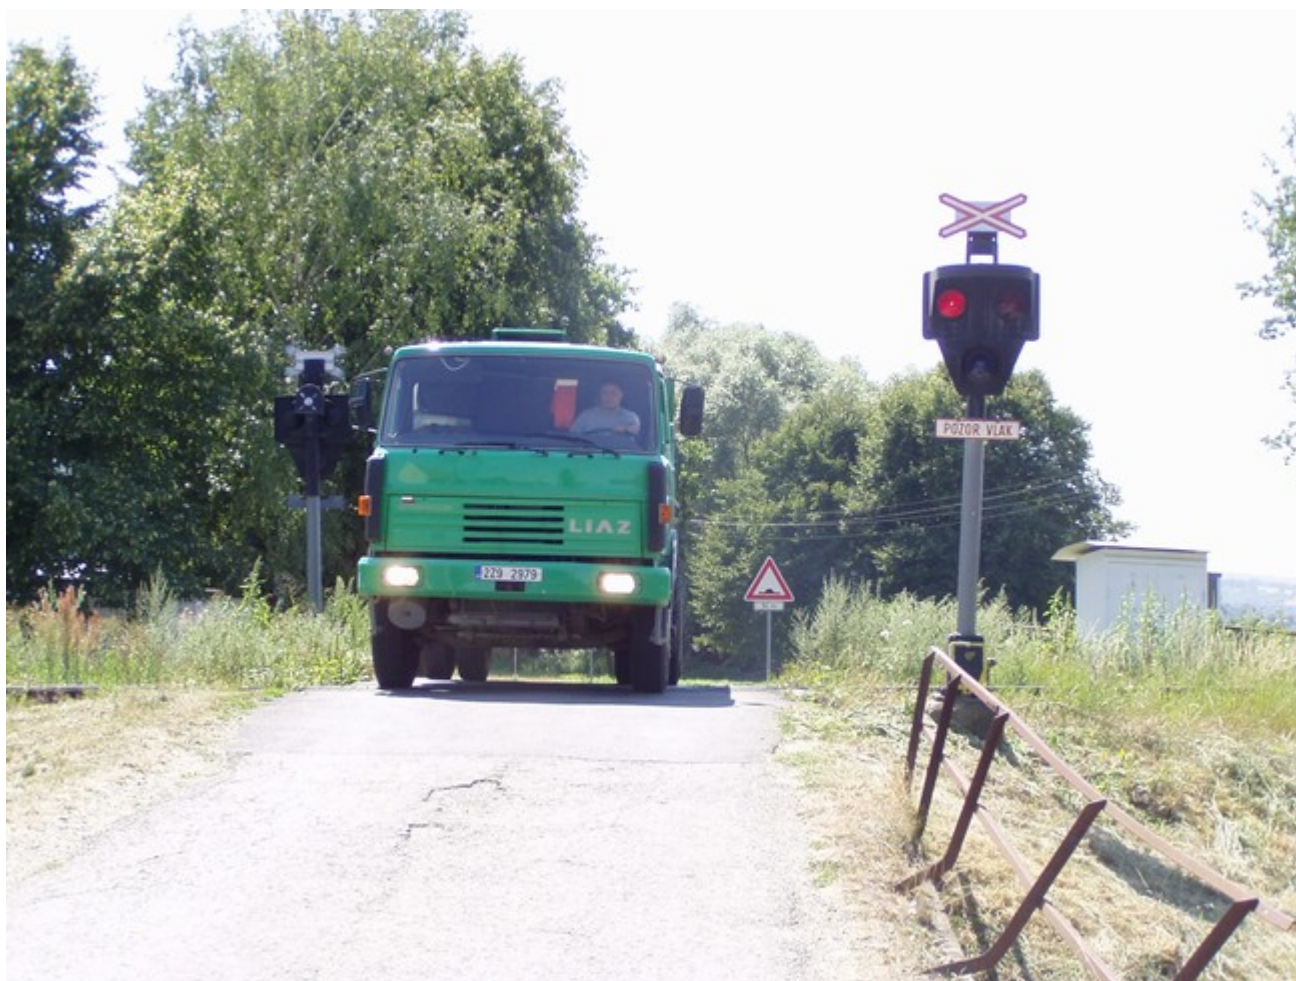
Téměř polovina řidičů zastavila mimo nebezpečné pásmo, významný je však i podíl těch, kteří pouze zpomalili. Výsledky se poněkud liší podle typu vozidla, u všech skupin je však nejčastější řádné zastavení a na druhém místě zpomalení, s výjimkou jízdních kol, která nejčastěji projížděla nezměněnou rychlostí a nikdy nezastavovala (je však třeba brát v úvahu jejich relativně nízkou rychlost a také určité obtíže spojené se zastavením). Rozdíly jsou také v jednotlivých lokalitách.
