# Vjezdový ostrůvek v obci Bedihošť

Publikováno: 4. 6. 2007

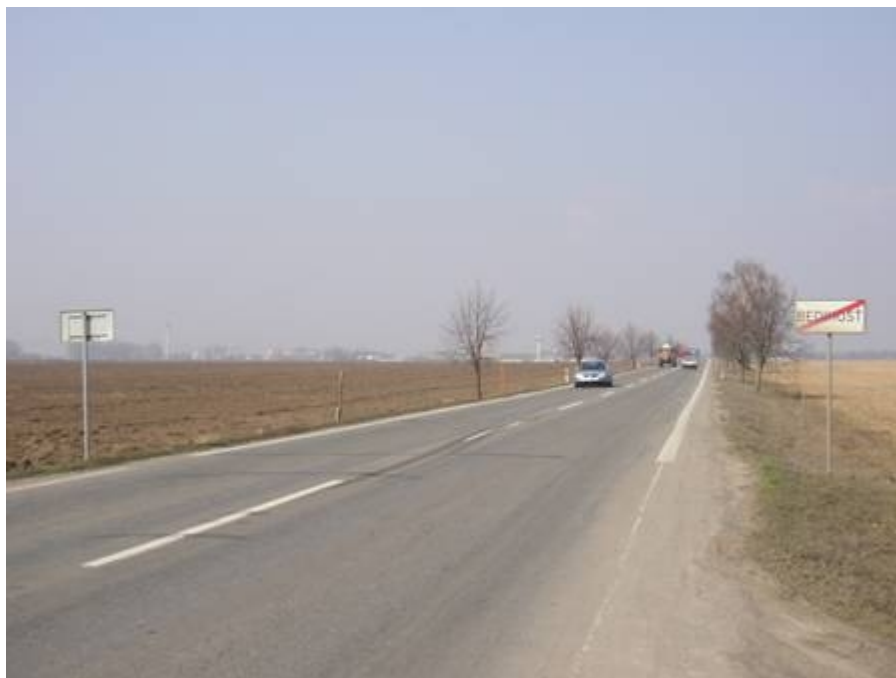
Obrázek 1: Vjezd do Bedihošti od Prostějova – místo současného vjezdového ostrůvku (3/2003)

V roce 2003 provedlo CDV na objednávku obce zkrácený bezpečnostní audit úseku silnice II/367 před vjezdem do obce Bedihošť ve směru od Prostějova kvůli úrovněmu křížení silnice II/367 s polní cestou.

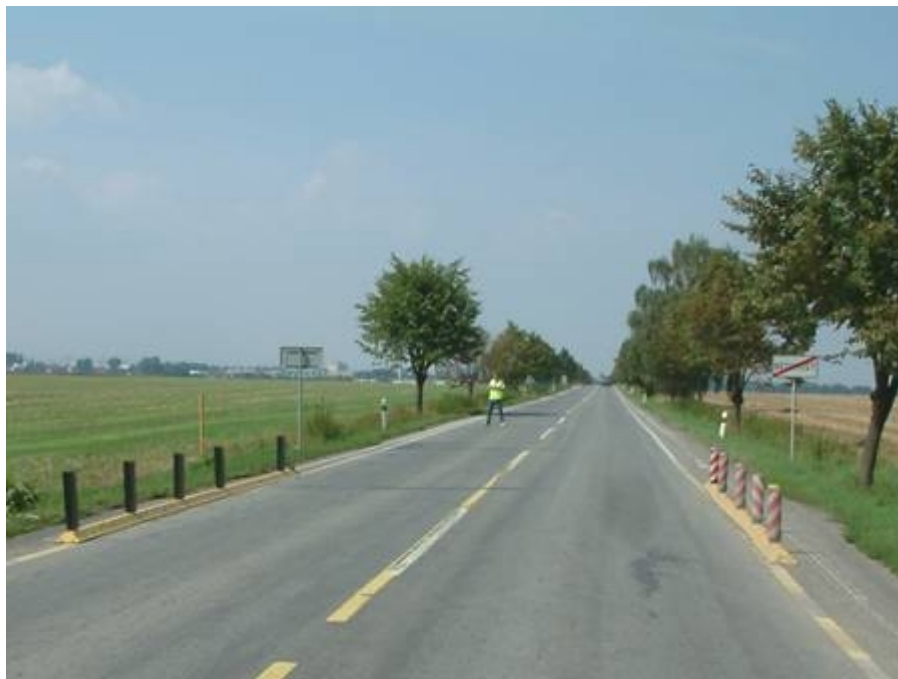
Obrázek 2: Pohled na vjezd od Prostějova s realizovaným opatřením (8/2005)

Opatření byla provedena v roce 2005 ve dvou fázích. Nejprve byly provizorně instalovány v úseku 20 metrů od napojení polní cesty po stranách silnice kolejnice „Leitboy Klemmfix“ s vodicími deskami tak, aby se šířka jízdního pruhu snížila na 3,10 metru. Zároveň došlo k přemístění svislé dopravní značky IS 12a/b „Obec / Konec obce“ tak, aby se realizované opatření již nacházelo na území obce. Na opatření bylo upozorněno značkou IP22 „Změna místní úpravy“ a A6a „Zúžená vozovka“.

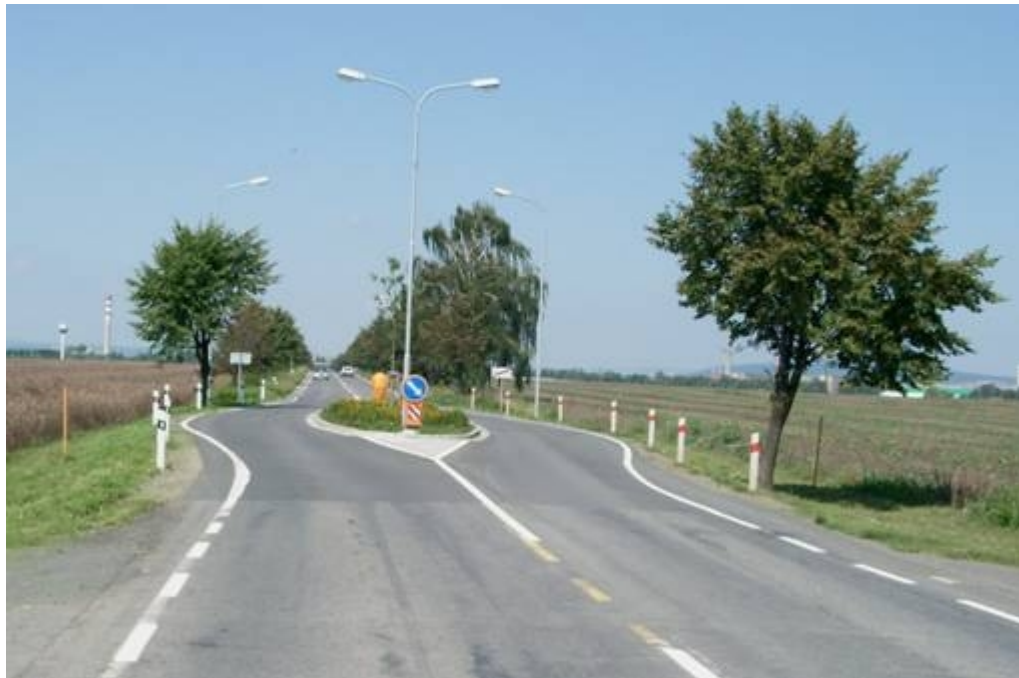
Obrázek 3: Definitivní řešení vjezdovým ostrůvkem (8/2006)

Definitivním řešením bylo následné vybudování fyzického vjezdového ostrůvku (podzim 2005). Ostrůvek byl proveden podle TP 145 v oboustranné verzi. Oboustranně vychýlený ostrůvek spolehlivě zabraňuje přenosu vysokých rychlostí z extravilánu do intravilánu. Ostrůvek zvyšuje bezpečnost provozu i tím, že znemožňuje nebezpečné předjíždění a homogenizuje pohyb dopravního proudu.
